サハリンIIパイプラインにおける示唆的な例 2箇所における過去4ヶ月間の状況

Indicative examples on the Sakhalin II pipeline: two certain places during last four months

(サハリン環境ウォッチ実施の2007年モニタリング結果より) (according results of public monitoring conducted by Sakhalin Environment Watch in 2007)

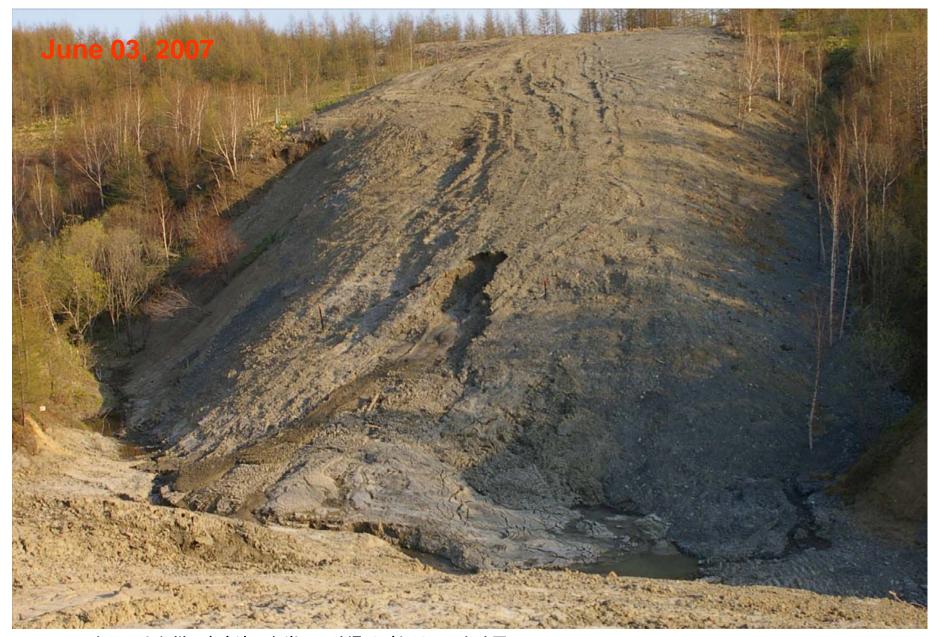
KP 461,0. クラスナヤ川の右支流、左岸での地滑り〈ドリンスク地区)

地滑り初期段階。最初の地滑りが、雪解け時期である5月に発生。パイプライン建設は1年以上前に終了した場所であるが、最終的な復元は完了していない。 A beginning of land slides processes. First land slide came down in May here, during a melting season. Construction in this area has been completed more than a year ago, however final restoration has not been completed.

- サハリンエナジー社はパイプライン建設を停止し、パイプラインルート全てについて、地すべりや侵食の危険性の調査を行うこと
- Sakhalin Energy should stop all pipeline constructions and conduct research regarding the risks of landslides and erosions for throughout the pipeline route
- また上記調査を行ったうえで、建設に関する全ての問題を解決し、更なる地滑りや侵食が起きないことを確保するまで操業を開始しないこと
- Sakhalin Energy should not start Phase2 operation without resolving all the problems regarding pipeline construction and ensuring not to happen further landslides or erosions

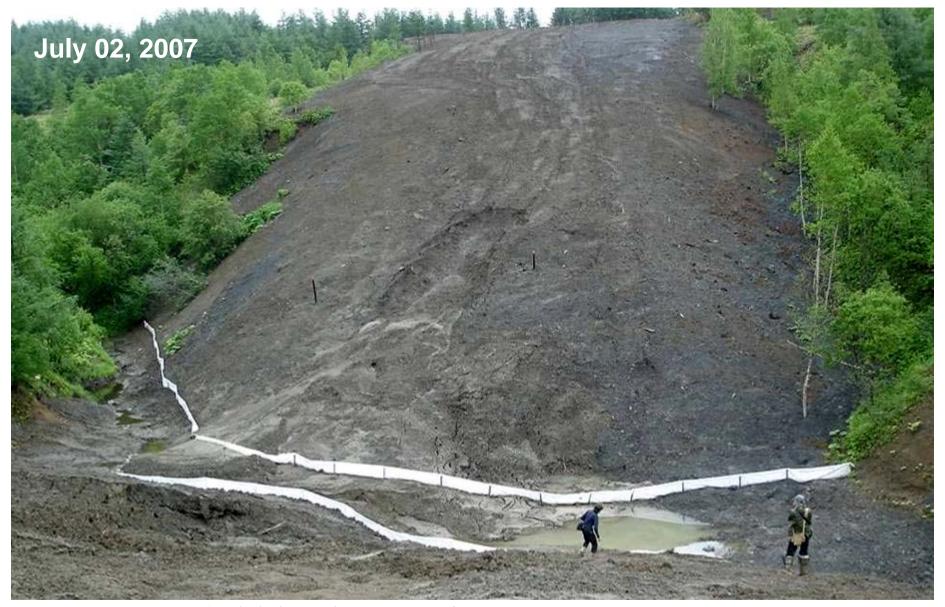
KP 461,0. クラスナヤ川の右支流、左岸での地滑り〈ドリンスク地区)

パイプライン埋設の埋め戻しした大量の土が河川になだれ込み、水流をせき止めている。地滑りの量は約300立方メートル。シルトフェンスが直接地滑りした土の上に敷かれたが、まだ地滑りは続いている。

A large scope of backfilling soil over the laid pipes slid into the stream, shutting off water flow. Volume of the landslide is about 300 m³. For some purposes, silt fences were placed directly on the «body» of the landslides which was still moving.

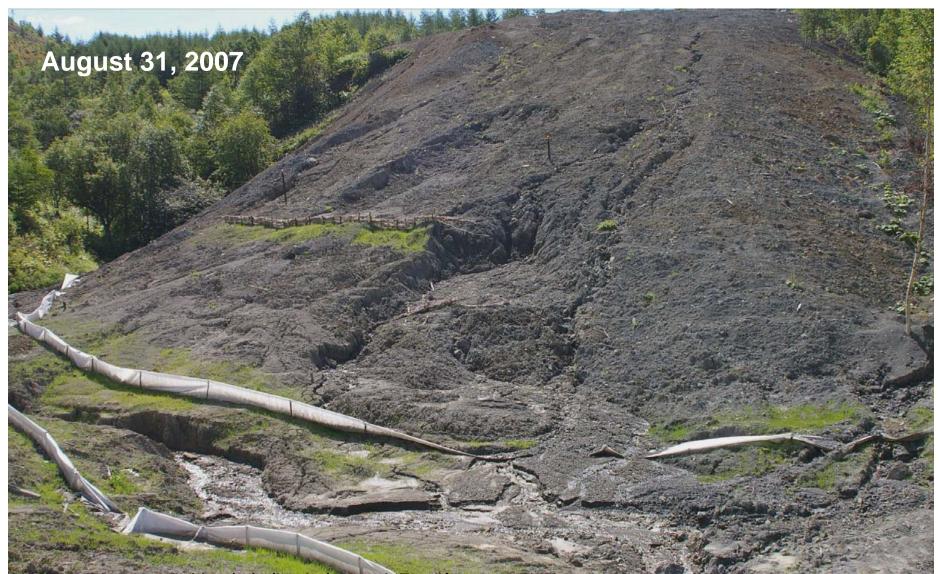
KP 461,0.クラスナヤ川の右支流、左岸での地滑り〈ドリンスク地区)

大規模な地滑りがj河川によって浸食。河川の水流がスロープを伝ってきている。さらに、溝ができ始めている。シルトフェンスは地滑りによって倒れ、役目を果たしていない。

At the moment, the mass of the landslide is being eroded by the stream and stream waters flowing down the slope. Moreover, the growth of gullies has already been starting here. The SEIC's 'know-how' in the form of a short hurdle across the landslide, which has already came down, is taking no effect at all. The traces of the recently planted grass may be seen as narrow strips along the stream banks and beside the hurdle, which are slowing down neither the erosion processes, nor the landslide ones.

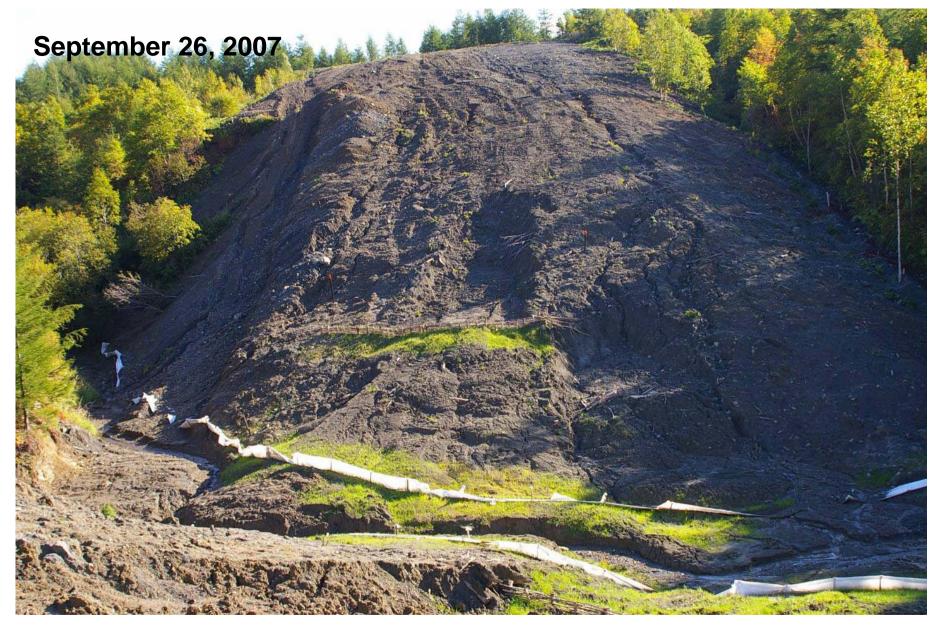
KP 461,0.クラスナヤ川の右支流、左岸での地滑り〈ドリンスク地区)

最初の地滑りから4ヶ月以上たってからも、SEICは十分で効果的な地滑りと侵食の管理対策を取っていない。フェンスと植えた草は役に立っていない。

More than 4 months after the first land slide occurred on the slope, SEIC has not undertaken adequate, effective measures for control of land slides and erosion processes. Fences installed on the moving mud and very limited grass planting don't help at all.

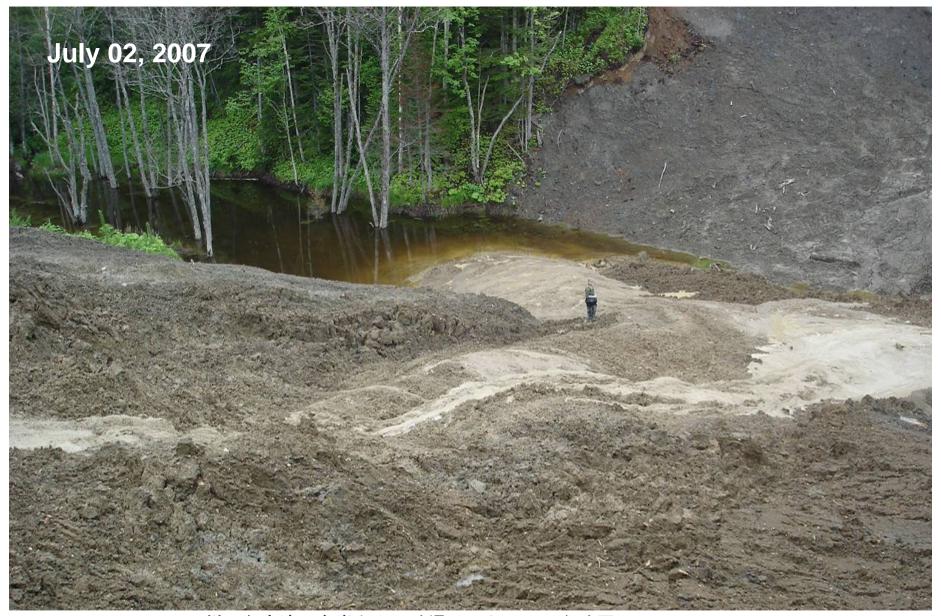
KP 462,6. Baklanovka川の左支流、右岸からの地滑り(ドリンスク地区)

地滑りは川床を完全にブロックし、水流を止めているおり、不自然な池ができている。水路の水文学的状況が侵されている。 The landslide completely blocked the stream's bed, blocking water flow. An artificial pond has been created. Hydrological regime of the waterways was violated.

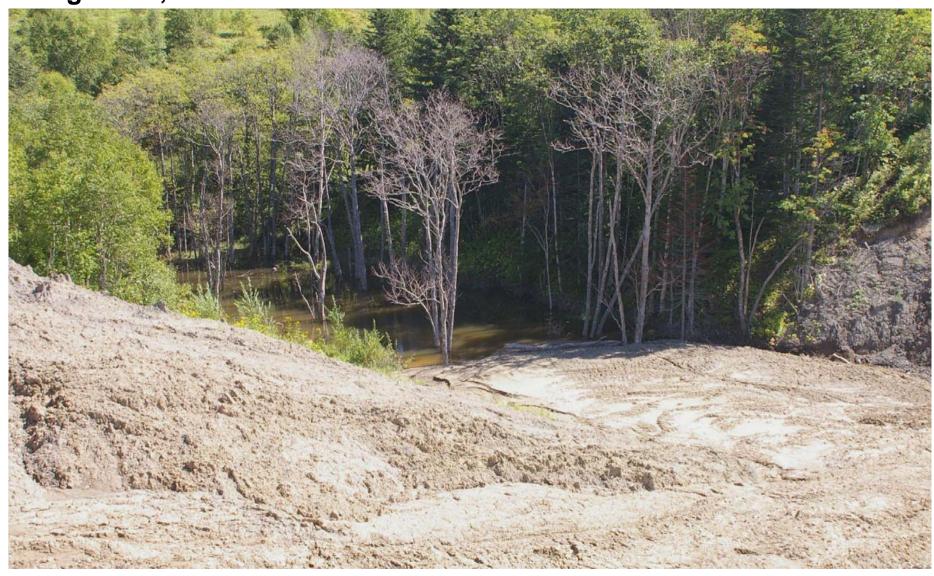
KP 462,6. Baklanovka川の左支流、右岸からの地滑り(ドリンスク地区) 数ヵ月後も改善はなし。 No changed two months later

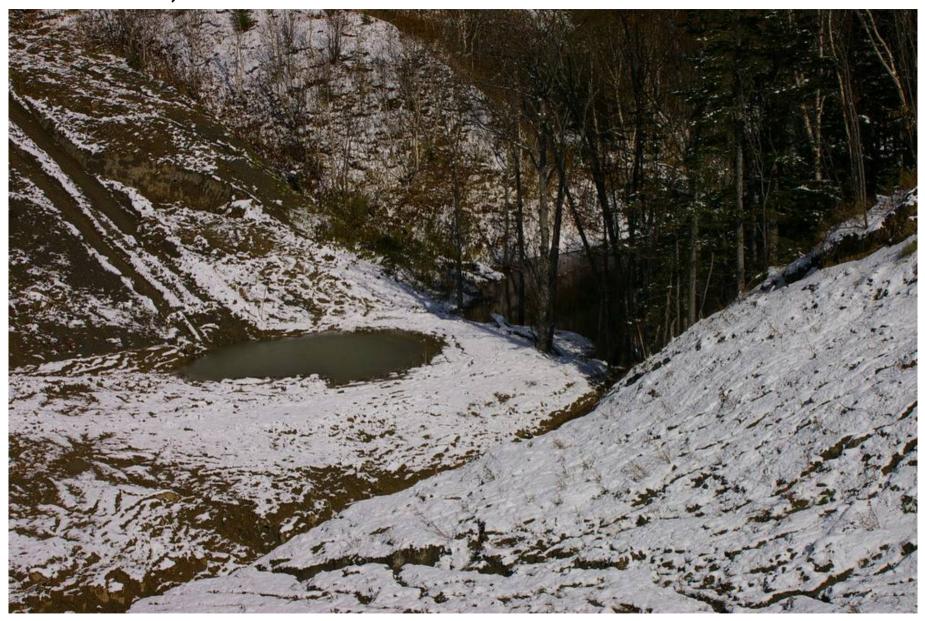
KP 462,6. Baklanovka川の左支流、右岸からの地滑り(ドリンスク地区) さらに一ヶ月半後、改善なし。 No changed 1.5 months later else.

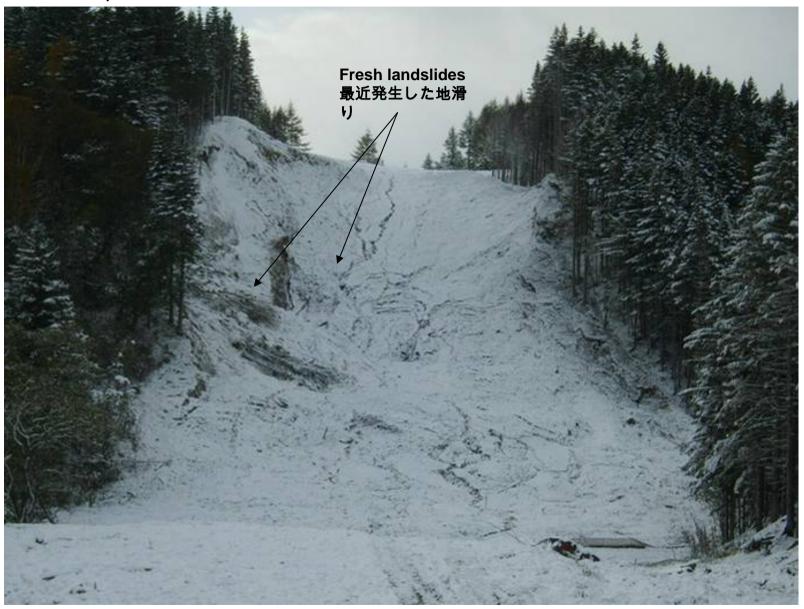
Fresh example of the geological hazards: land slide uncovers oil pipeline

KP 482,6. Primorskaya川の右岸における最近の地滑り(ドリンスク地区) KP 482,6. The fresh landslides on the right bank of the **Primorskaya river**, Dolinsk District.

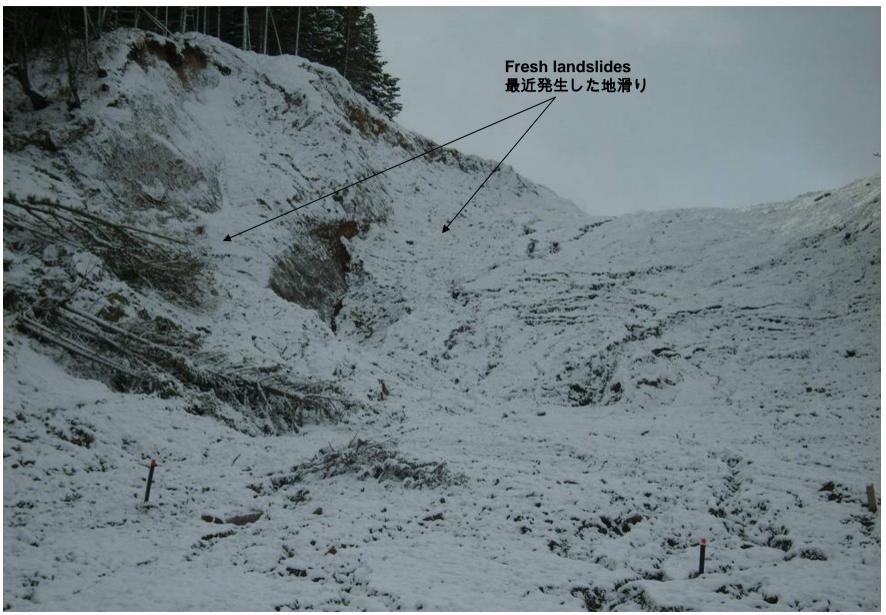
KP 482,6. Primorskaya川の右岸における最近の地滑り(ドリンスク地区) KP 482,6. The fresh landslides on the right bank of the Primorskaya river, Dolinsk District.

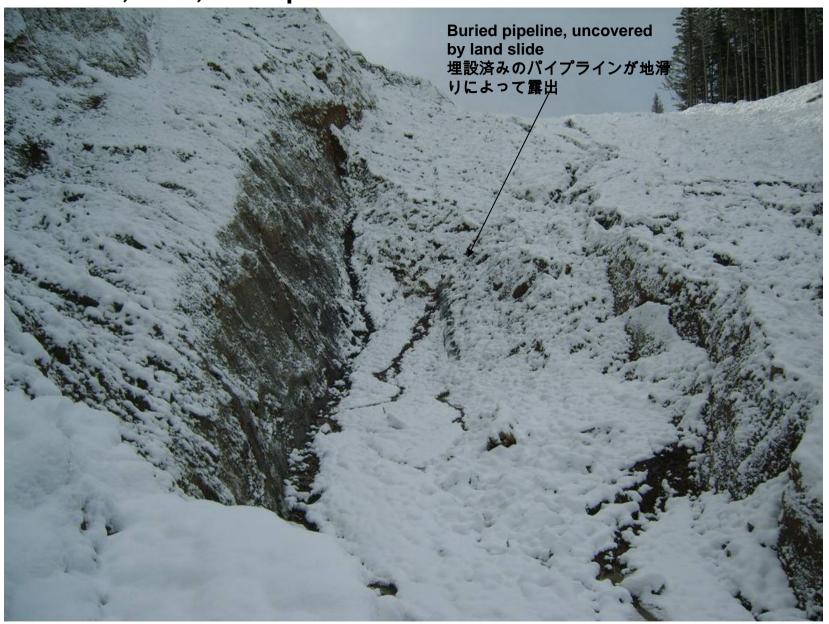
KP 482,6. Primorskaya川の右岸における最近の地滑り(ドリンスク地区) KP 482,6. The fresh landslides on the right bank of the Primorskaya river, Dolinsk District.

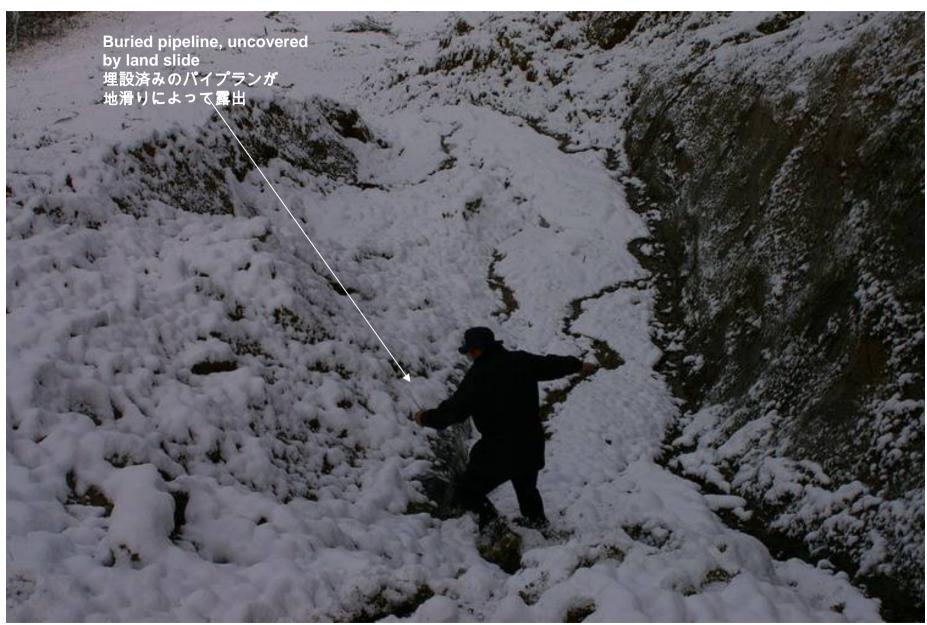
KP 482,6. Primorskaya川の右岸における最近の地滑り(ドリンスク地区) KP 482,6. The fresh landslides on the right bank of the Primorskaya river, Dolinsk District.

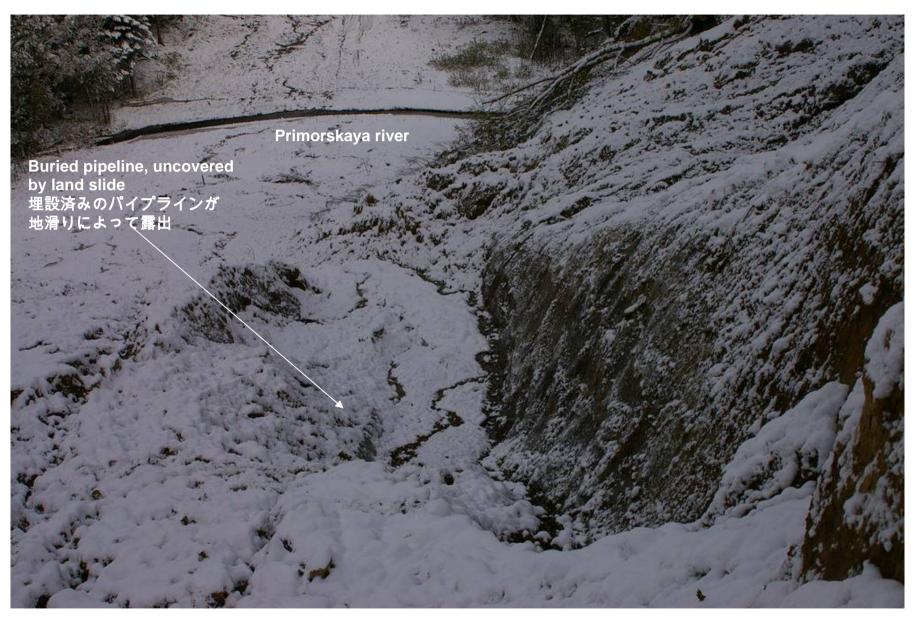
KP 482,6. Primorskaya川の右岸における最近の地滑り(ドリンスク地区) KP 482,6. The fresh landslides on the right bank of the Primorskaya river, Dolinsk District.

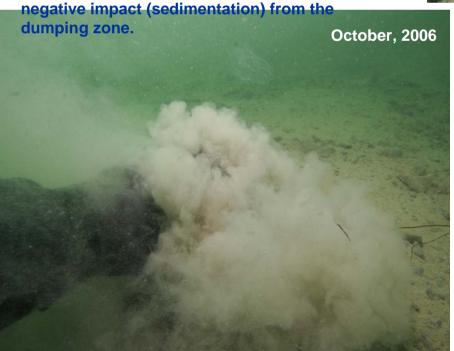
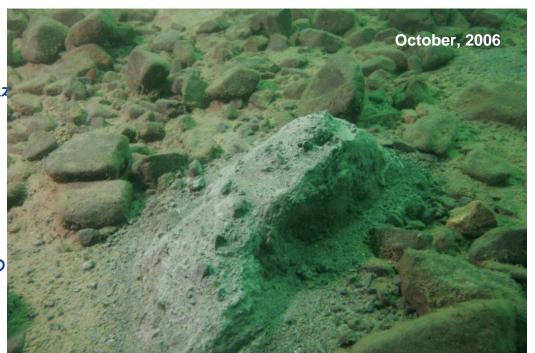
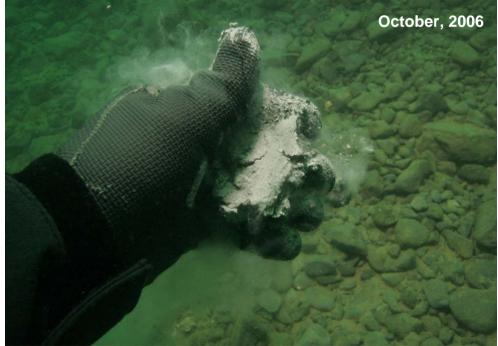
The "rocks" excavated and dumped into central part of Aniva bay are primarily mudstones.

泥岩は水にさらされ粘土となり広く広がる。 Contacting water the mudstones become clay ground and are being diffused widely.

浚渫廃棄物投棄後のアニワ湾の写真。SEICによると負の 影響は何もないとのことだが…

The pictures were done in Aniva bay, a year after dumping, on the area, which, according SEIC, should not have any
