# ФОТООТЧЕТ

## ОБ ОБЩЕСТВЕННОЙ ПРОВЕРКЕ УЧАСТКОВ ТРАССЫ БЕРЕГОВЫХ ТРУБОПРОВОДОВ ПРОЕКТА САХАЛИН-2

**Обследование было проведено в период 21 июня – 03 июля 2006 г, соответственно, в период нереста тихоокеанских лососей**

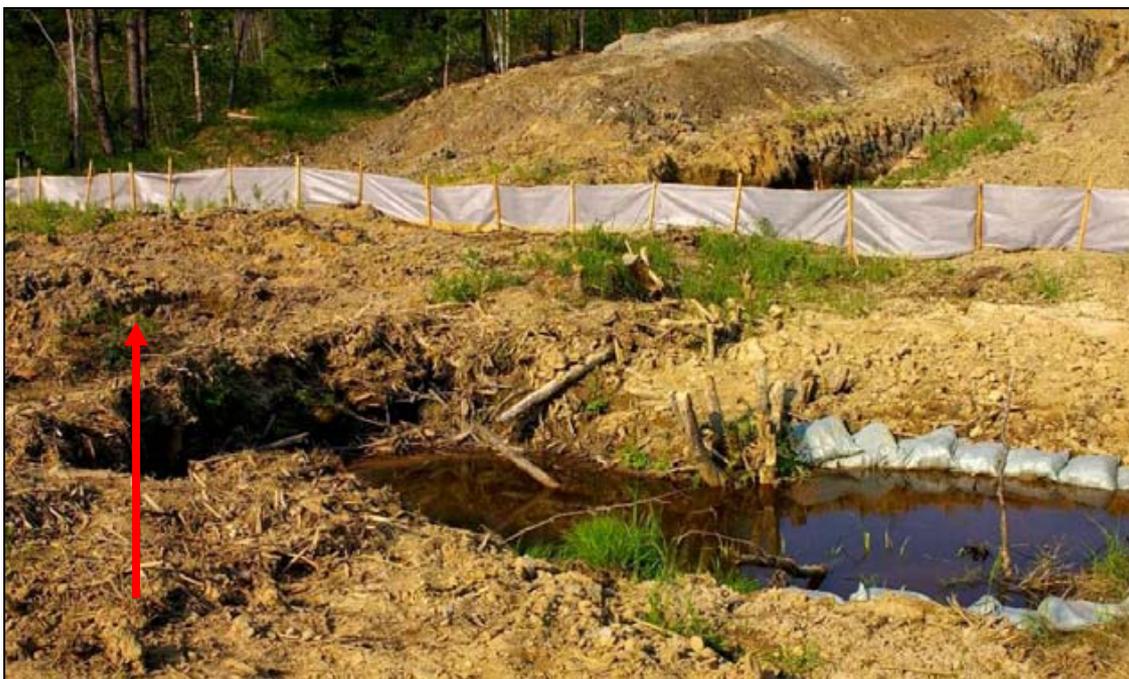
*Пересечение трассы трубопроводов ручья – левого притока р. Гаромай (впадает в р. Бол.Гаромай).*

В левой части снимка – фрагменты моста, который был построен зимой и представлял собой насыпь из бревен и грунта на льду ручья. Мост не был убран до периода весеннего таяния, и значительная его часть осталась на месте (остальное было смыто в ручей паводковыми водами). Во время дождей дамба продолжает размываться, загрязняя русло ручья и далее р. Гаромай взвешенными веществами.

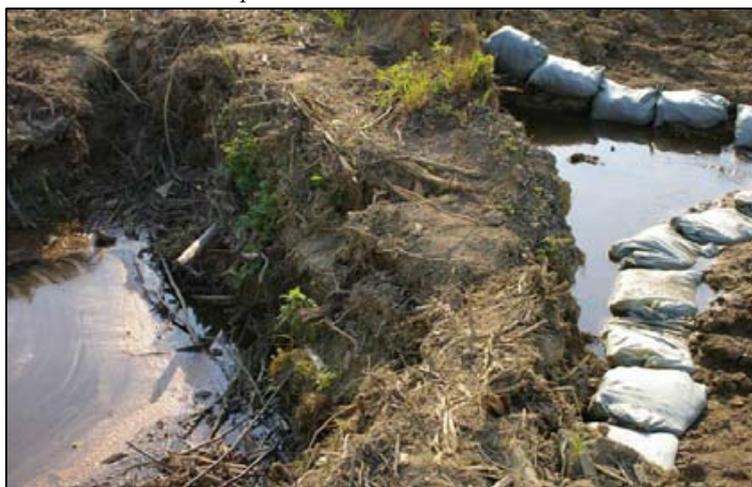
*Вид вдоль трассы*

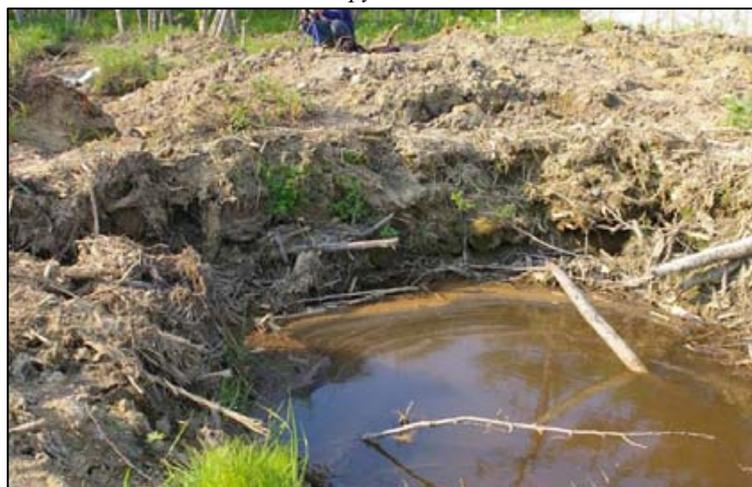
*Вид вниз по течению ручья*

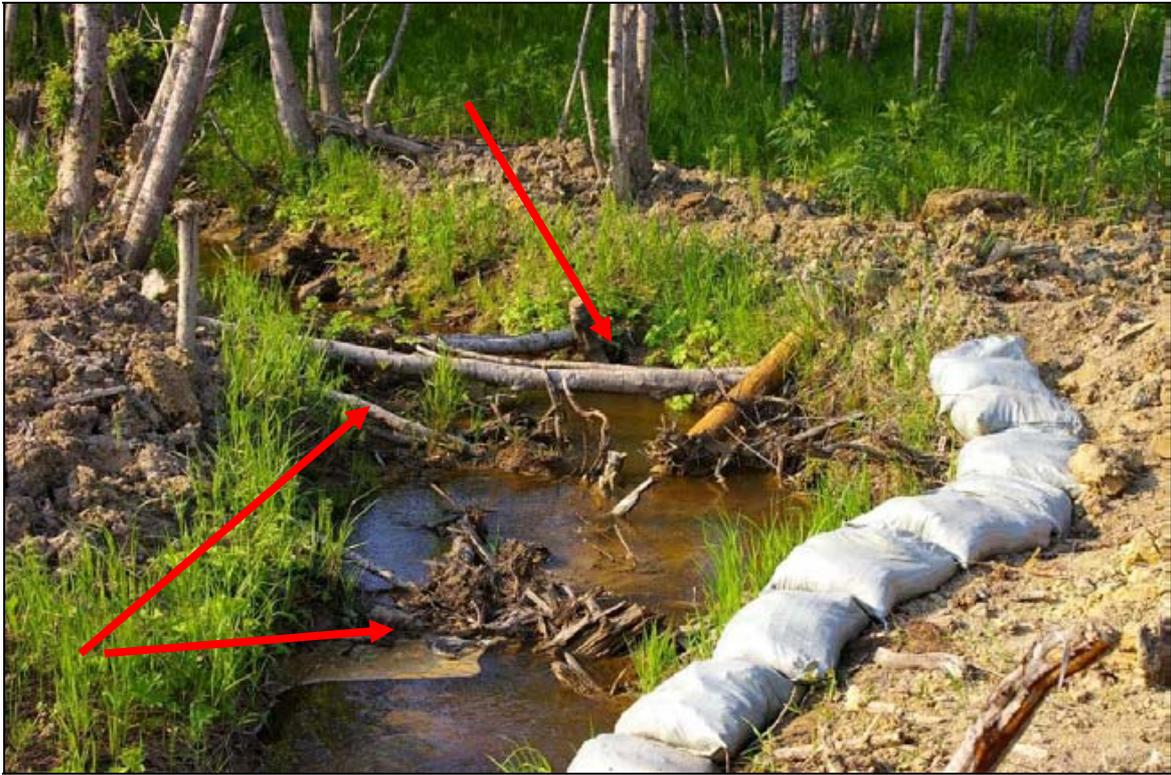
*То же место, что и на предыдущем снимке.*

Помимо загрязнения ручья, остатки моста создают препятствие для свободного течения воды и миграции рыб (накапливаются различные древесные обломки, сучья).

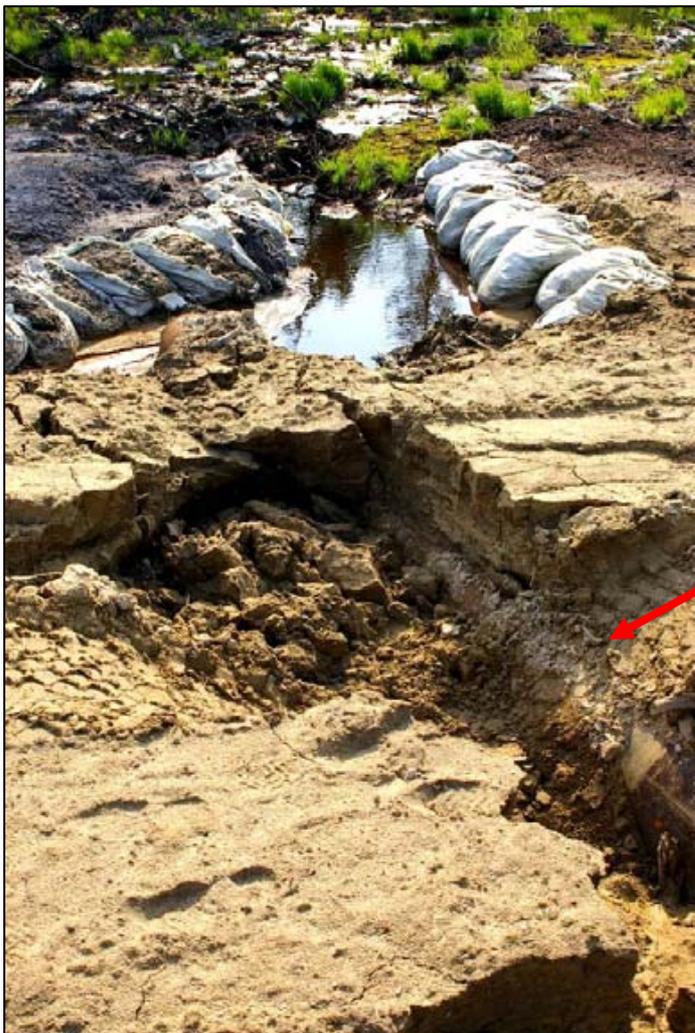
*То же место, что и на предыдущем снимке, но ниже по течению*  
Захламление русла остатками насыпного моста и другим строительным мусором. Заилиние нерестилищ, физические препятствия для прохода рыбы и нереста.

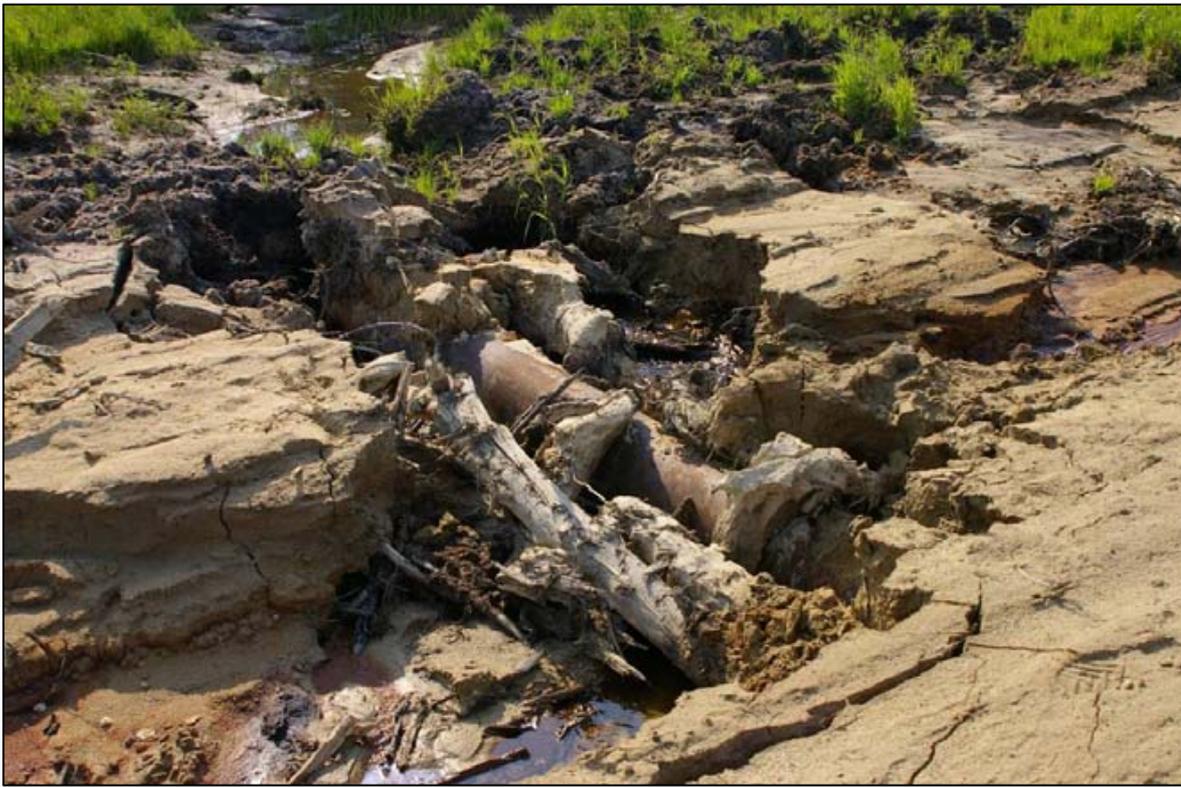
*Пересечение трассой трубопроводов небольшого ручья – правого притока верховьев р. Гаромай (южнее перехода трубопроводов через эту реку), 36 км трассы.*

Эрозионный размыв полосы отвода в месте прокладки водопропускной трубы для мелкого водотока. Такие размывы происходят из-за установки труб недостаточной длины (менее ширины коридора трассы, в котором ведутся работы). Поэтому водопропускные трубы быстро заиливаются из-за смыва грунта с трассы.

*Водопропускная труба*

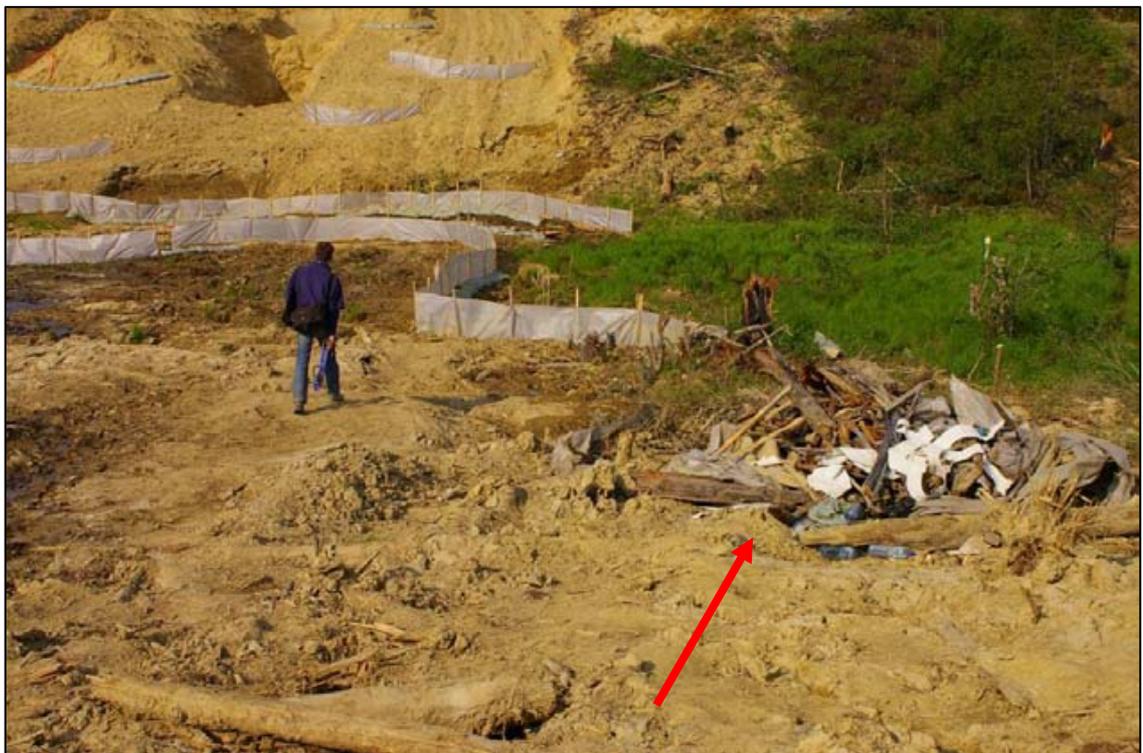
*То же место, что и на предыдущем снимке, вид вниз по течению ручья*  
Значительное количество песчано-глинистого грунта уже смыто в ручей и далее в реку Гаромай, размыв будет продолжаться и в дальнейшем.

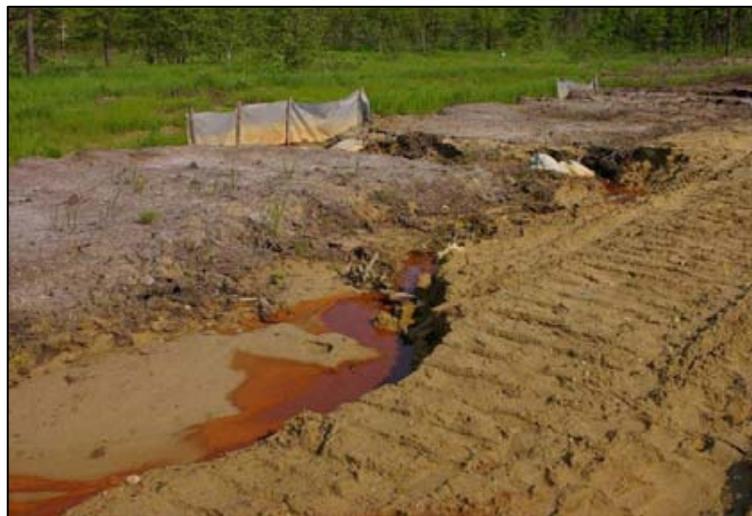
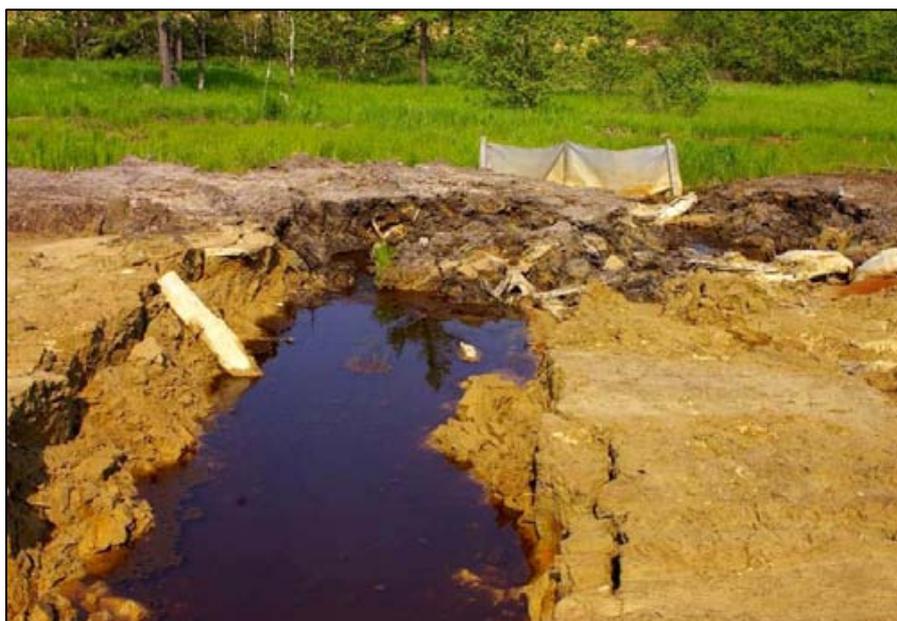
*Пересечение трассы с одним из небольших левых притоков р. Гаромай, 32 км трассы.*

Размыв полосы отвода и проложенной по ней дороги водотоком.

Практически отсутствуют меры по предотвращению эрозии. Неизбежно значительное увеличение твердого стока в бассейне р. Гаромай в результате прокладки трубопроводов без укрепления легкоразмываемых грунтов, предотвращения эрозии и своевременной рекультивации полосы отвода.

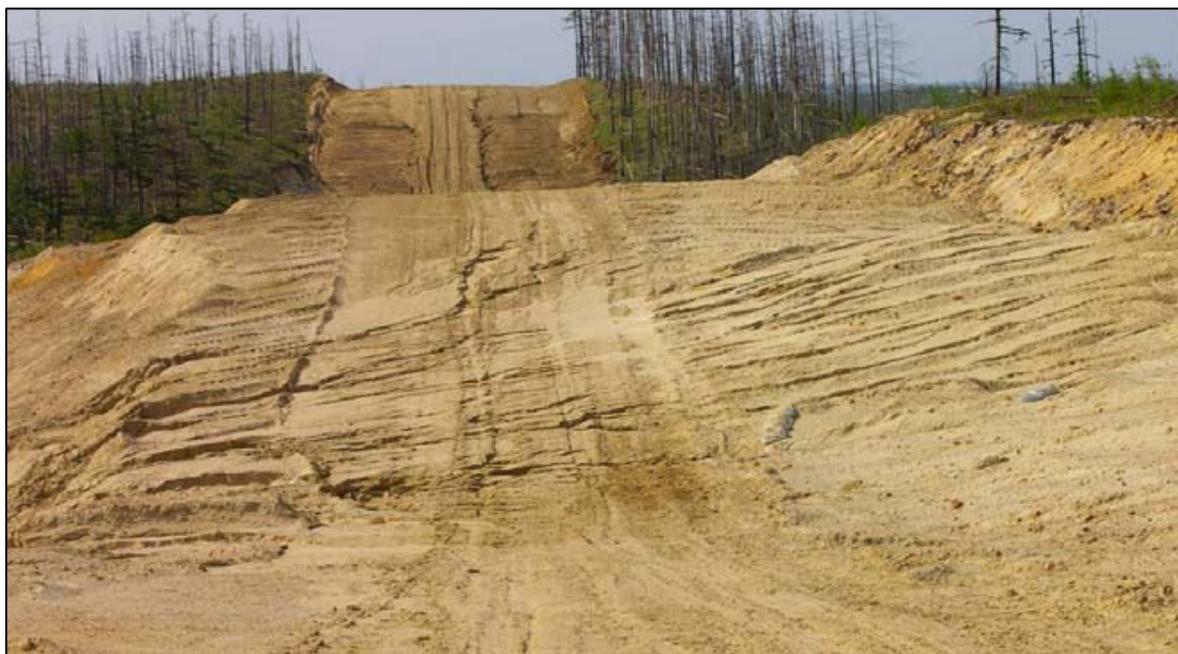
*36 км трассы трубопроводов (южнее перехода через р. Гаромай)*

Площадной смыв на участке, где уже уложены нефте- и газопровод. Промоины образовались менее чем за год.

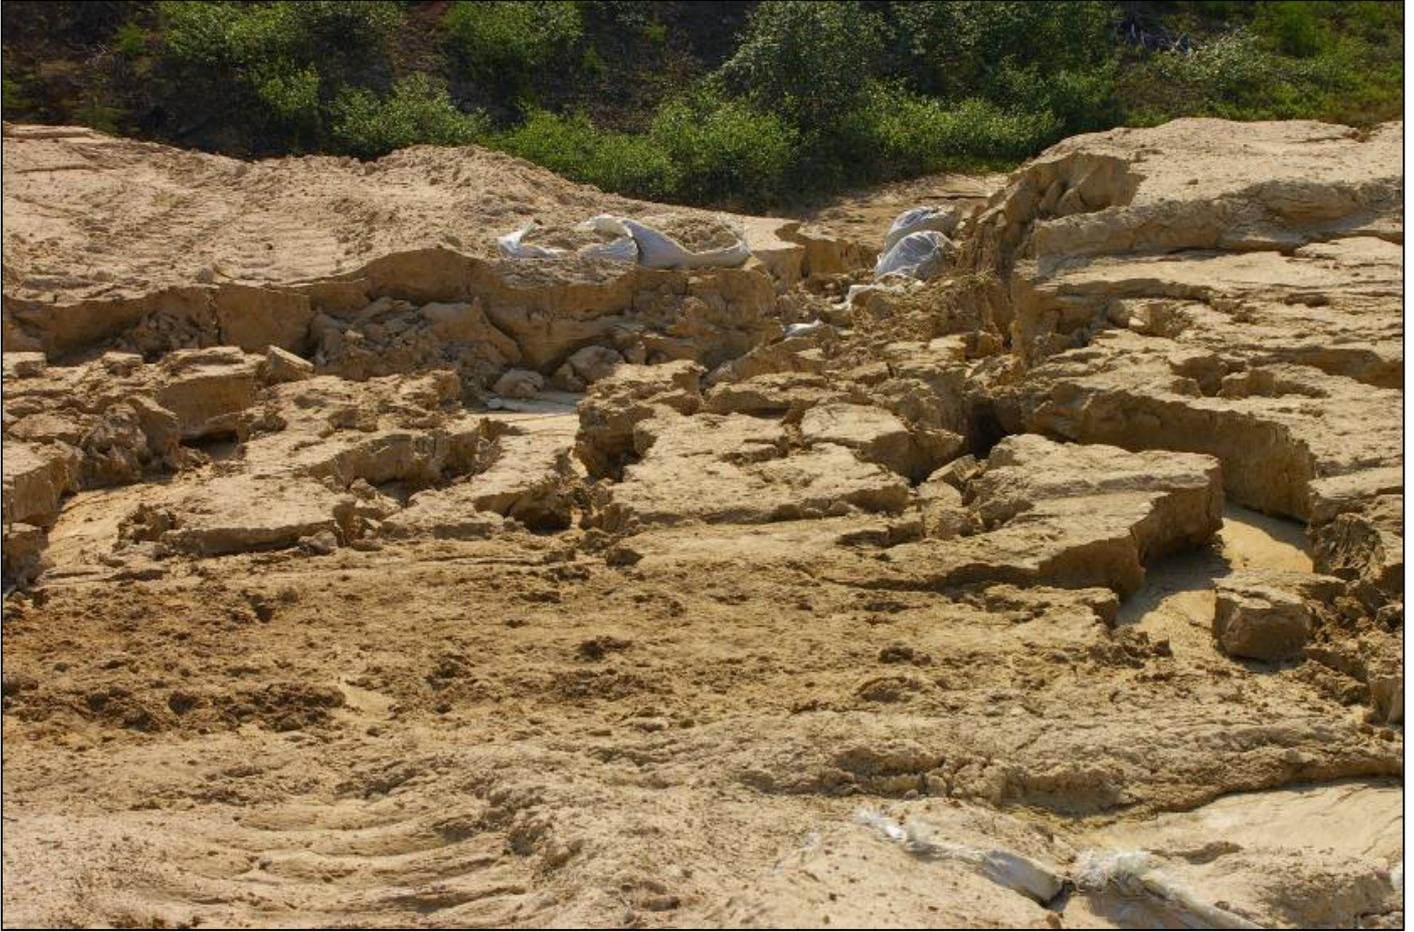
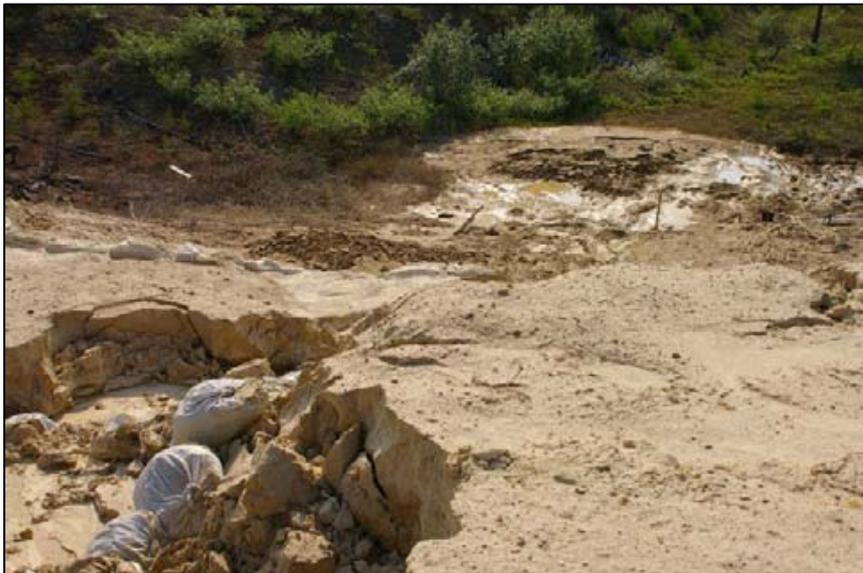
*Конец 39 – начало 40 км трассы, междуречье рек Хандуза и Сиггоур*

Значительный эрозионный размыв, очень вероятно вскрытие проложенных под землей в этом месте трубопроводов (заглублены в среднем на 1 м). Возраст этого оврага менее 1 года. Очевидна слабость и недостаточность применяемых «Сахалин Энерджи» противоэрозионных мероприятий (редкие порванные мешки с песком). На левом снимке виден вынос осадка за пределы полосы отвода

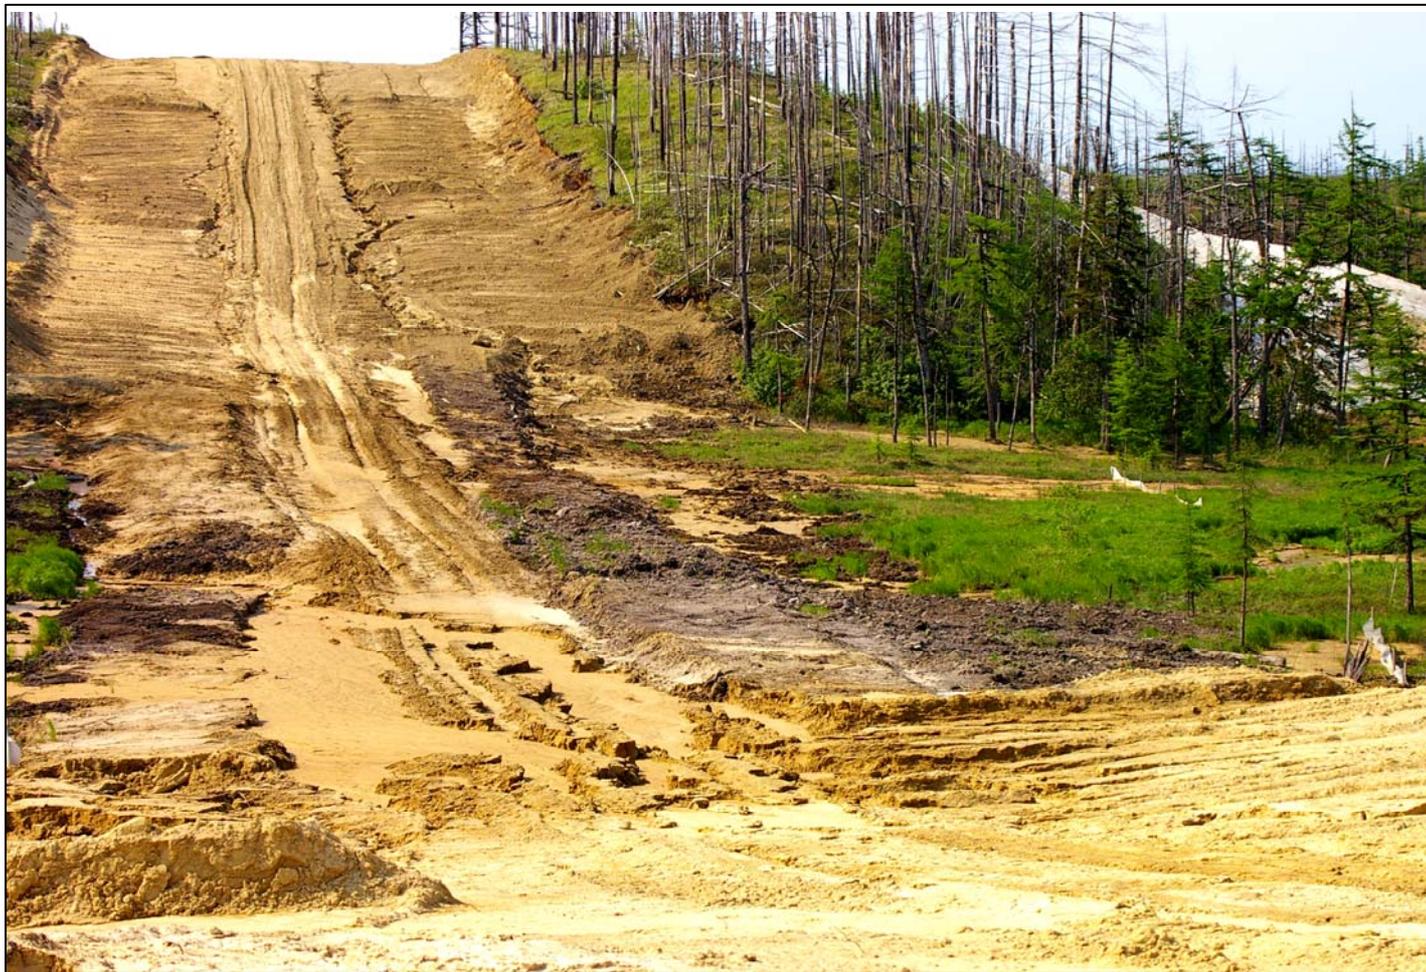
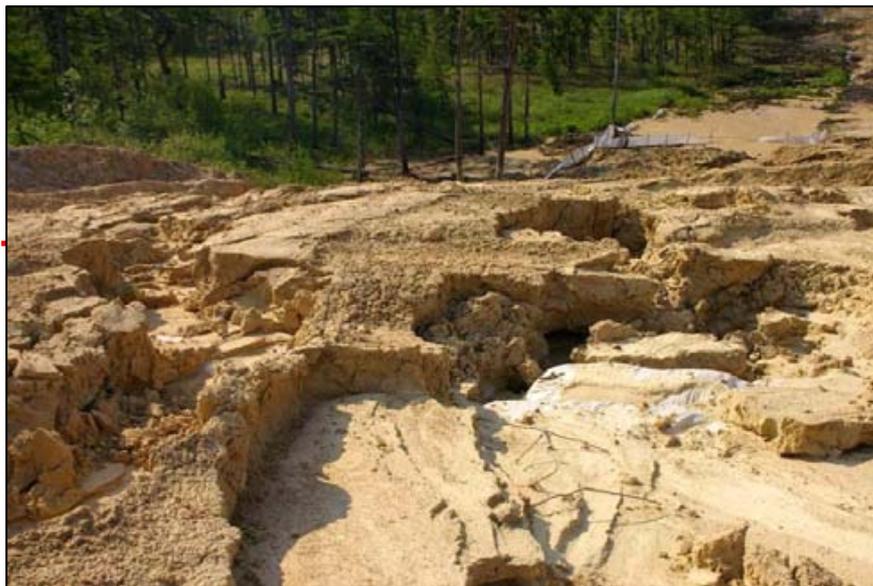
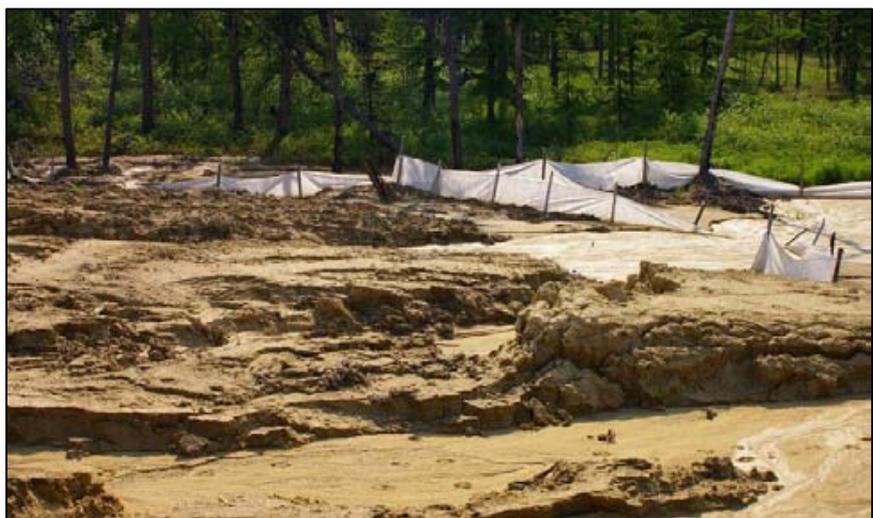
*37,5 км трассы трубопроводов, к востоку от верховьев р. Хандуза (все три снимка на этой странице)*

Верхний снимок показывает участок размыва трассы протяженностью более 50 м.

На двух нижних снимках показана «эффективность» илоулавливающих заграждений.

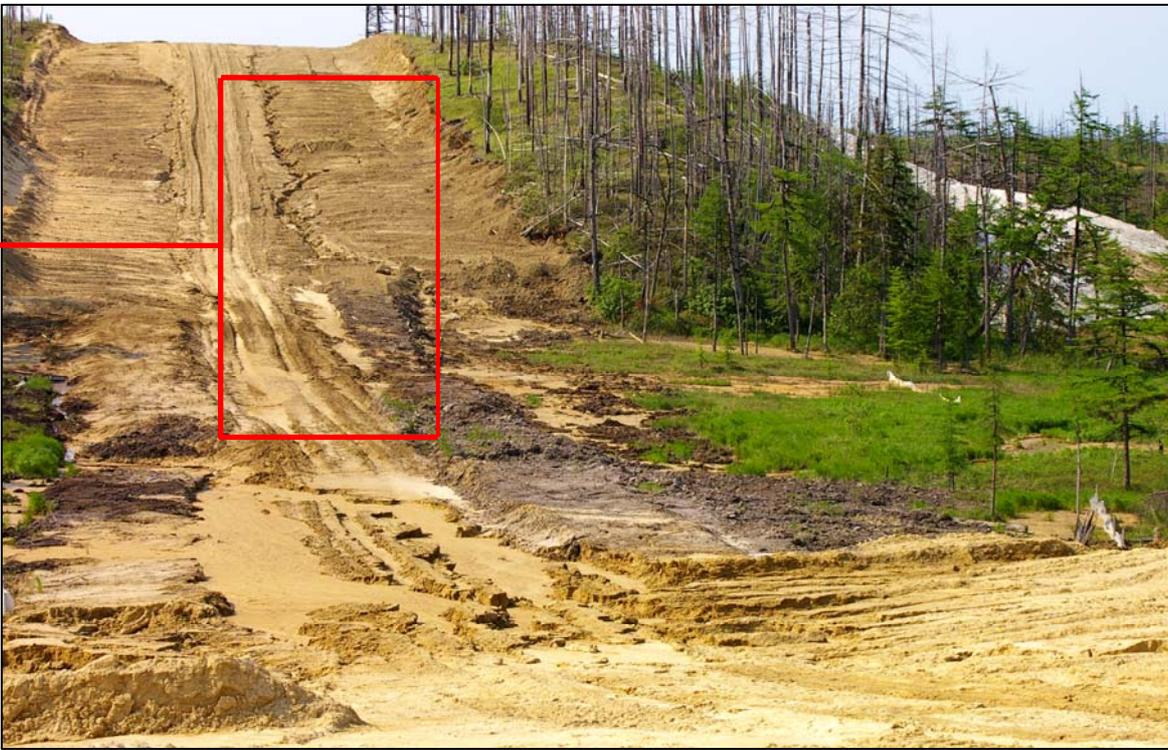
*Тот же участок, что и на предыдущей странице*

Овраги, идущие по склону вниз по трассе, образовались менее чем за год на участке, где уже уложены нефте- и газопровод. Глубина промоин - до 50 см. Учитывая, что трубы заглублены до 2, фактически очень велика вероятность, что за 2-3 года на этом склоне эрозия обнажит трубопроводы и они начнут провисать.

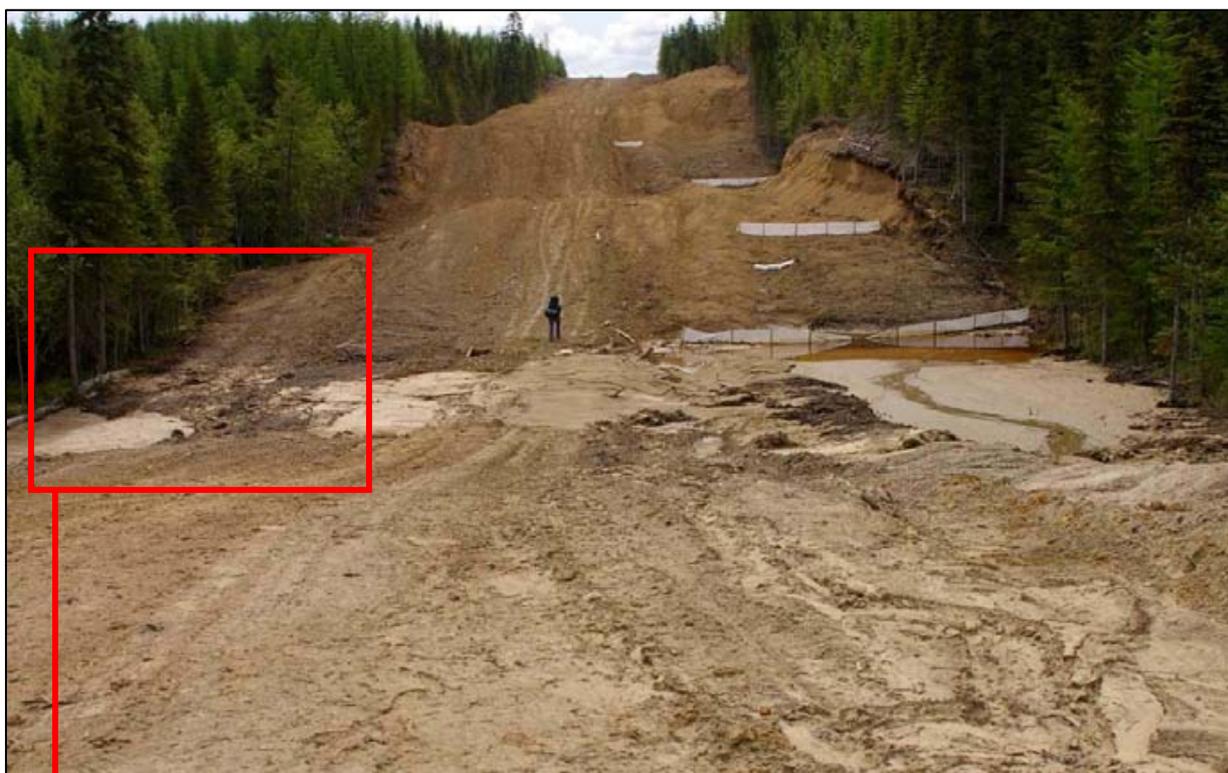
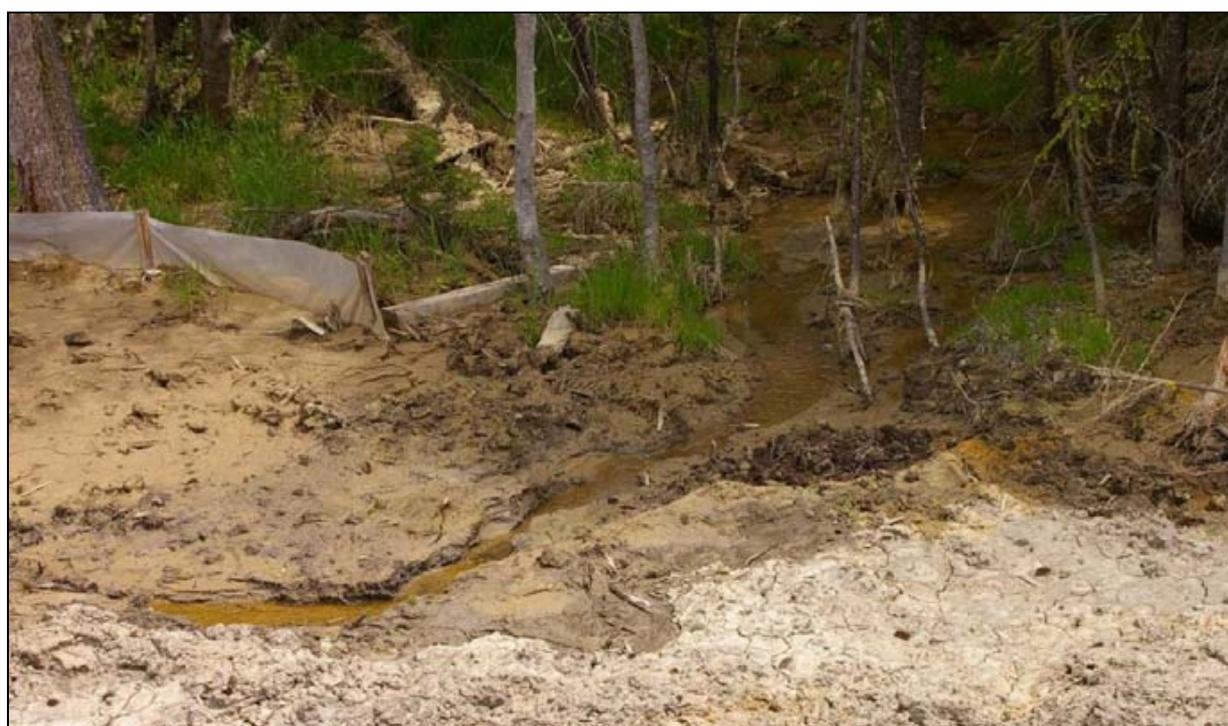
*Левый приток р. Имчин, 126.6 км трассы трубопроводов.*

Обширное осадконакопление в русле ручья за счет эрозионных размывов на трассе (хорошо видны в нижней правой части верхнего снимка). Скудные противоиловые заграждения не играют никакой роли. Грязевые потоки стекают вниз по ручью, заполняя его русло и перенося осадки в реку Имчин.

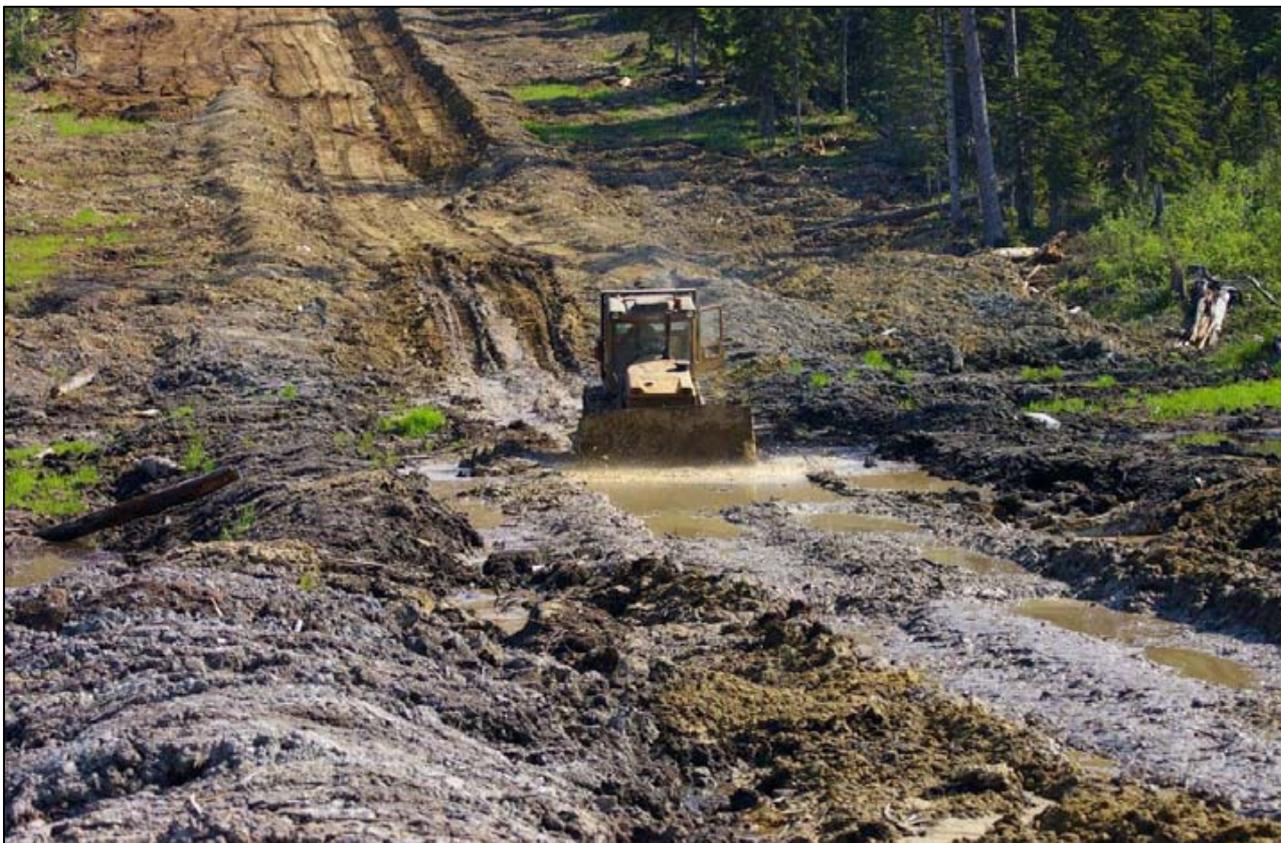
*Ручей Овражный (левый приток р. Имчин), 134 км трассы трубопроводов*

Работа тяжелой техники на полосе прокладки трубопровода. Трактор движается прямо через русло ручья, мостовые переходы отсутствуют

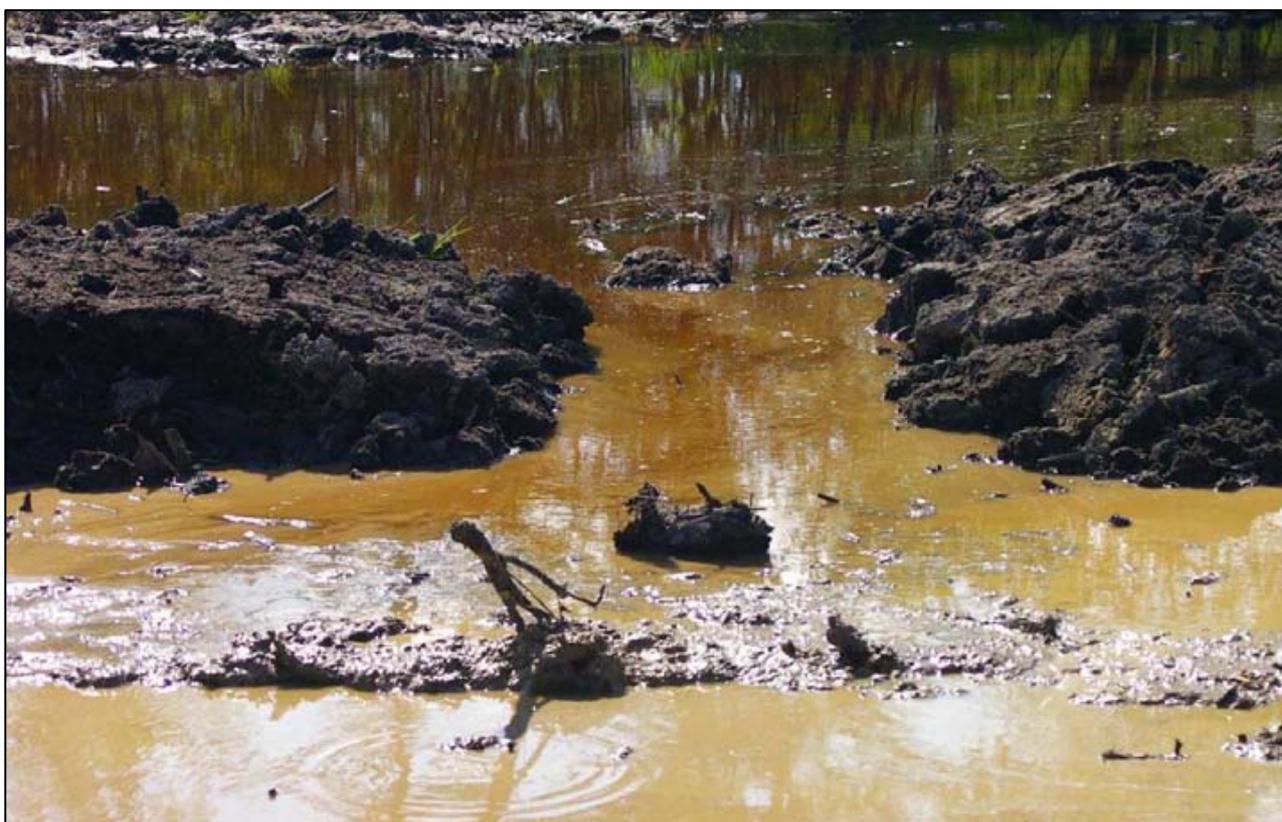
Результат проезда только одного бульдозера через ручей Овражный без моста – потоки грязи, стекающие в русло

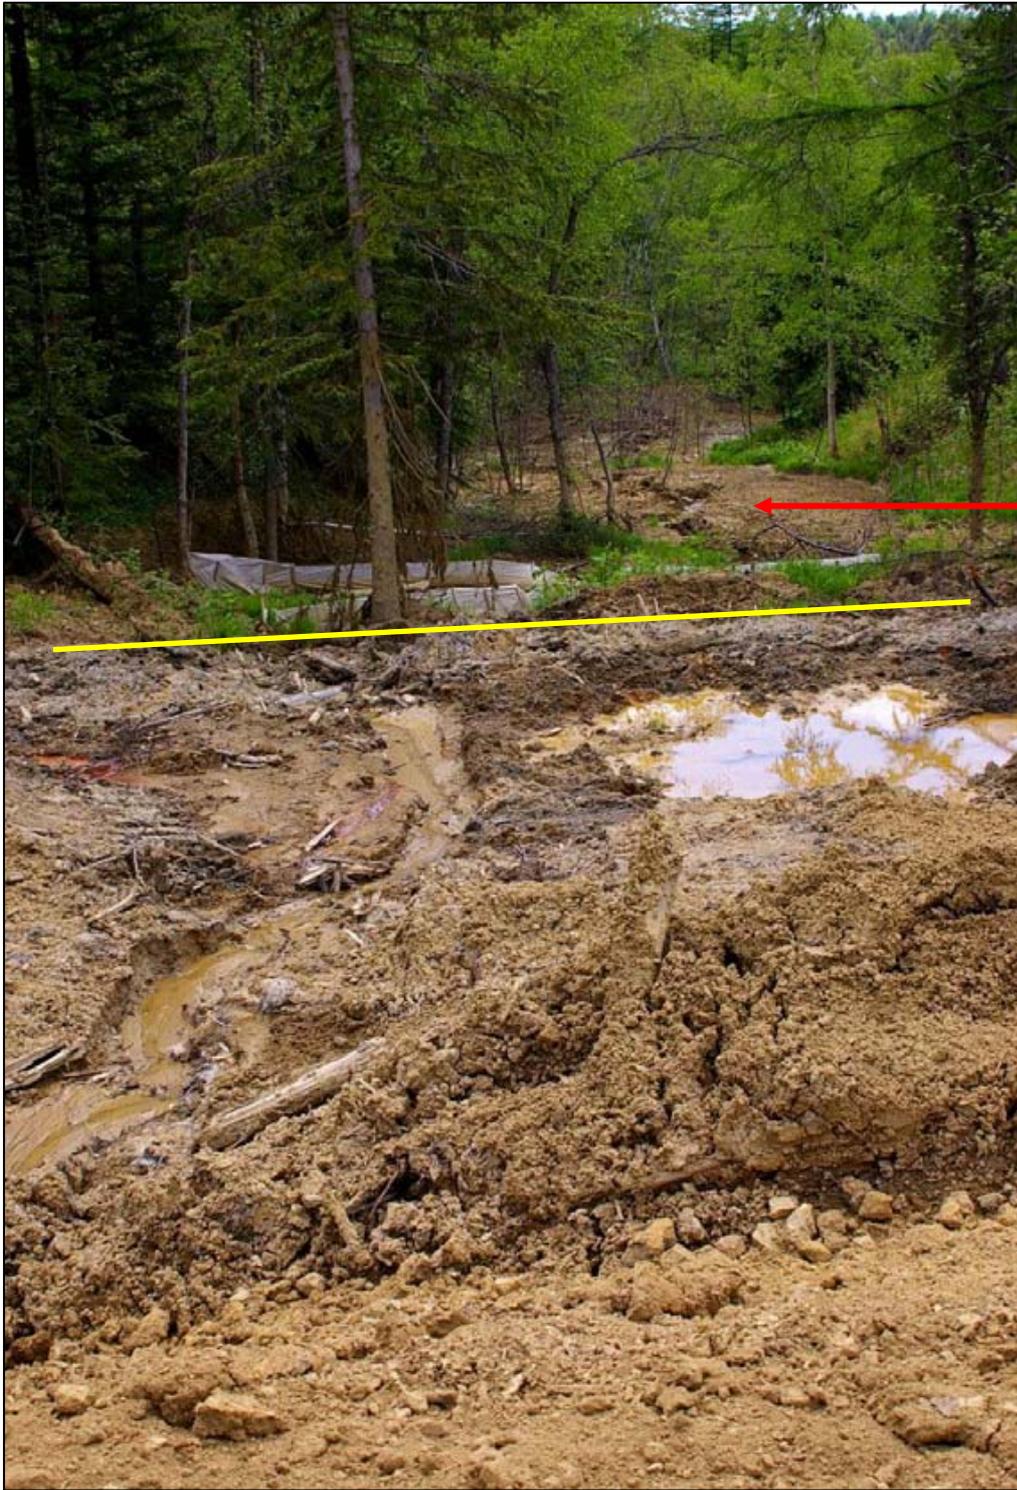
*Малый водоток, впадающий в один из левых притоков р. Имчин, 129 км трассы*

В верхней части снимка хорошо видны грязевые потоки, выходящие за границу полосы отвода (обозначена желтой линией) и распространяющиеся вниз по руслу ручья. Снимок хорошо иллюстрирует отсутствие какой-либо эффективности установленных «илоулавливающих» заградений – массивное заиливание русла ручья происходит далеко за их пределами.

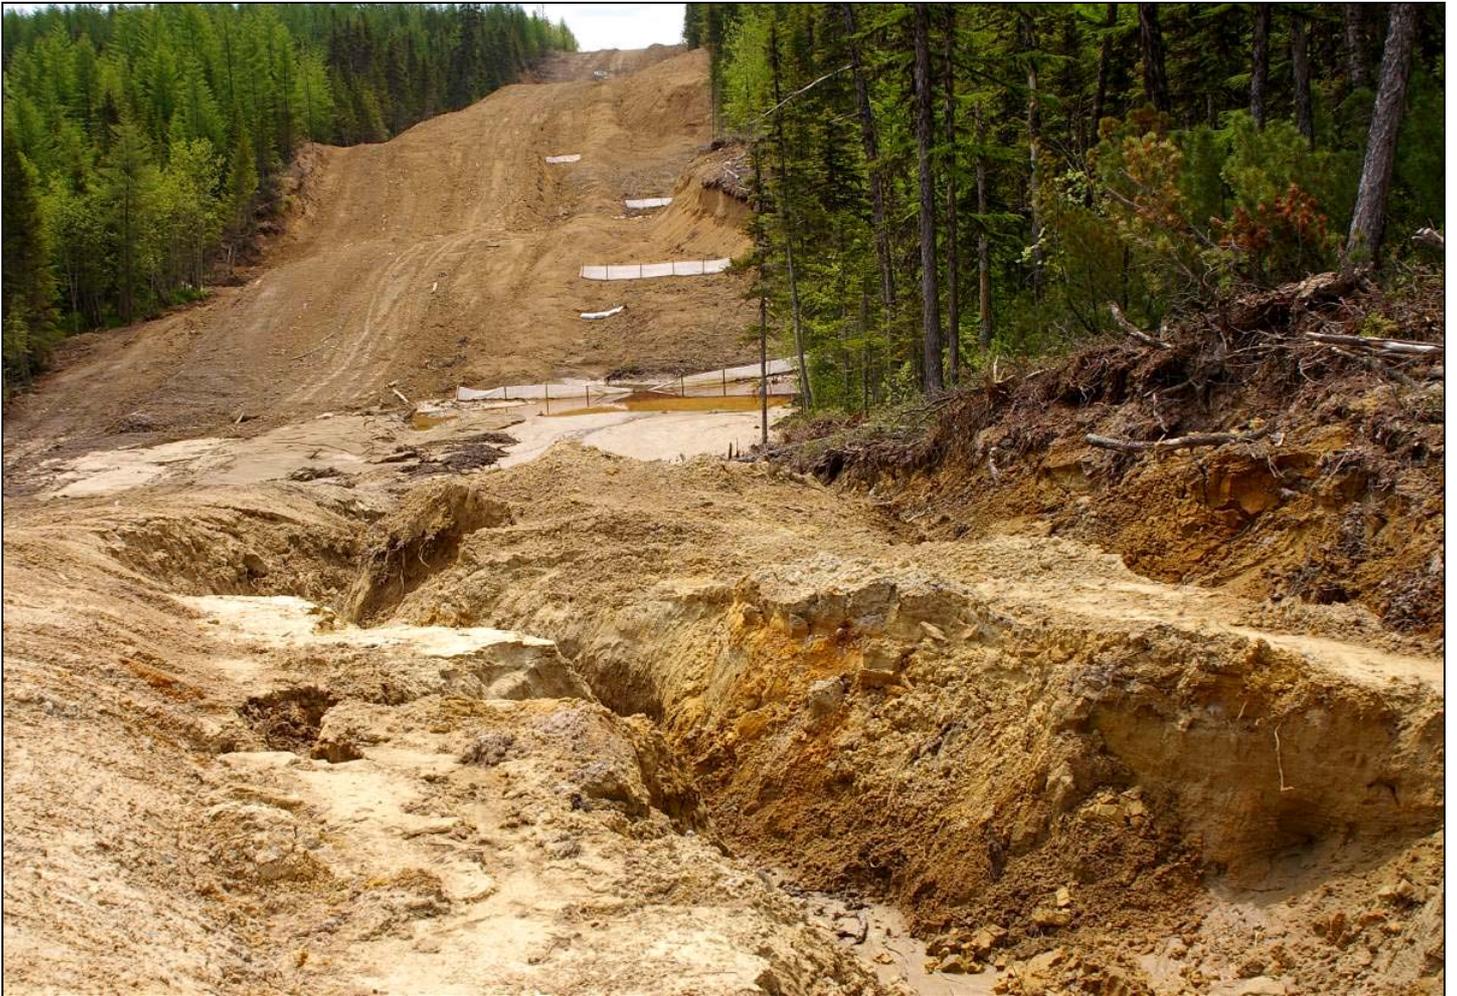
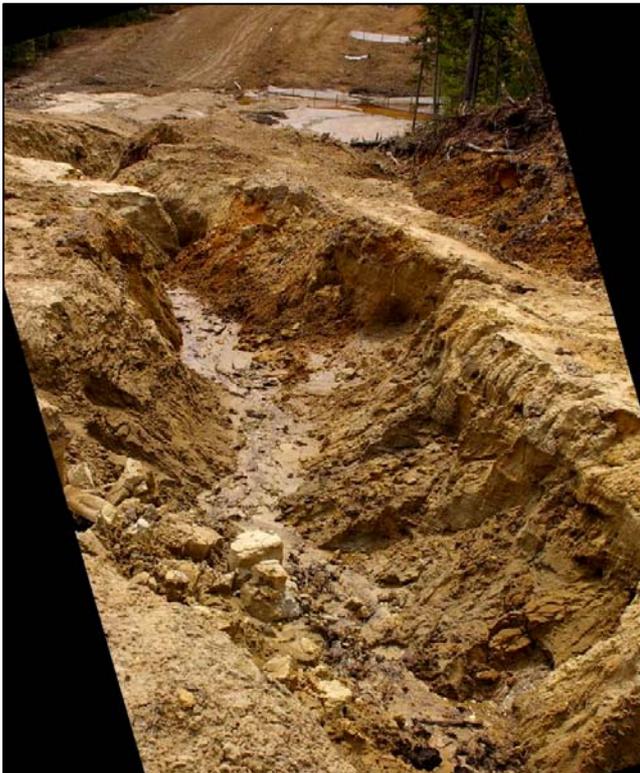
*Малый водоток в левобережье р. Имчин, 129 км трассы*

Активная эрозия на участке уже уложенных трубопроводов. Овраг, хорошо видимый в нижней части снимка, развивается прямо над заглубленным газопроводом.

Велика вероятность того, что спустя год эрозийные процессы будут проходить на уровне трубы. При этом значительное количество песчано-глинистого материала поступает в русло ручья и переносится вниз по течению в реку Имчин.

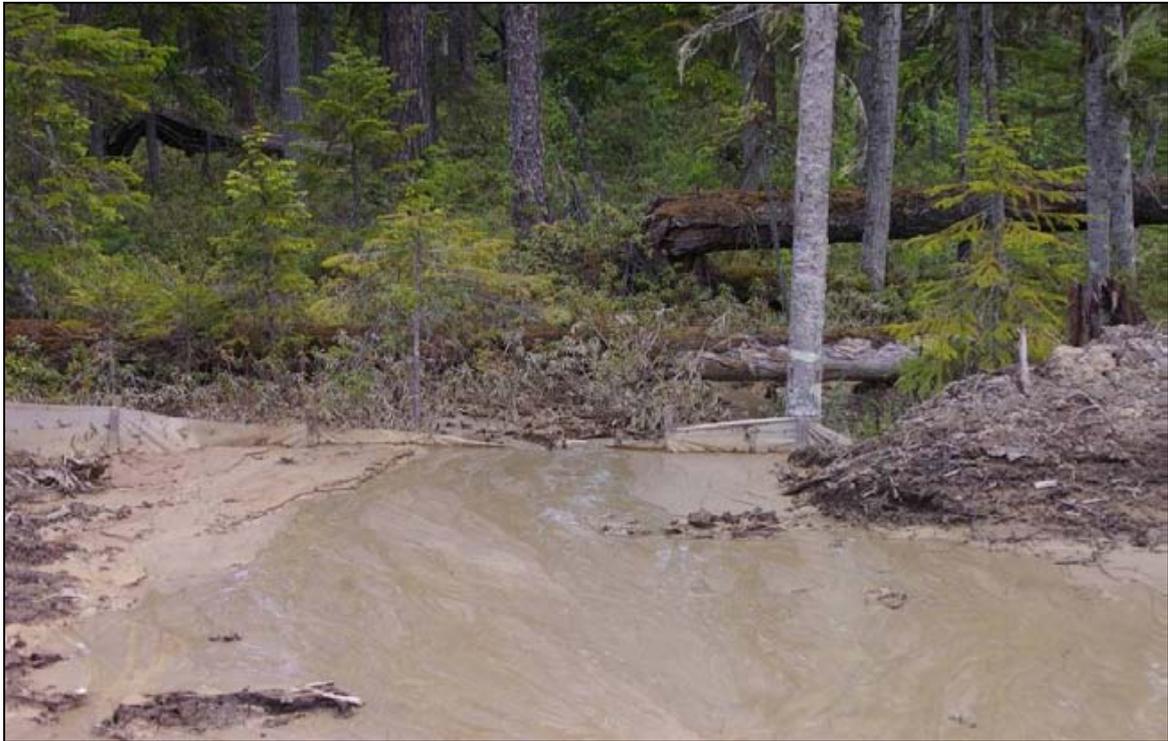
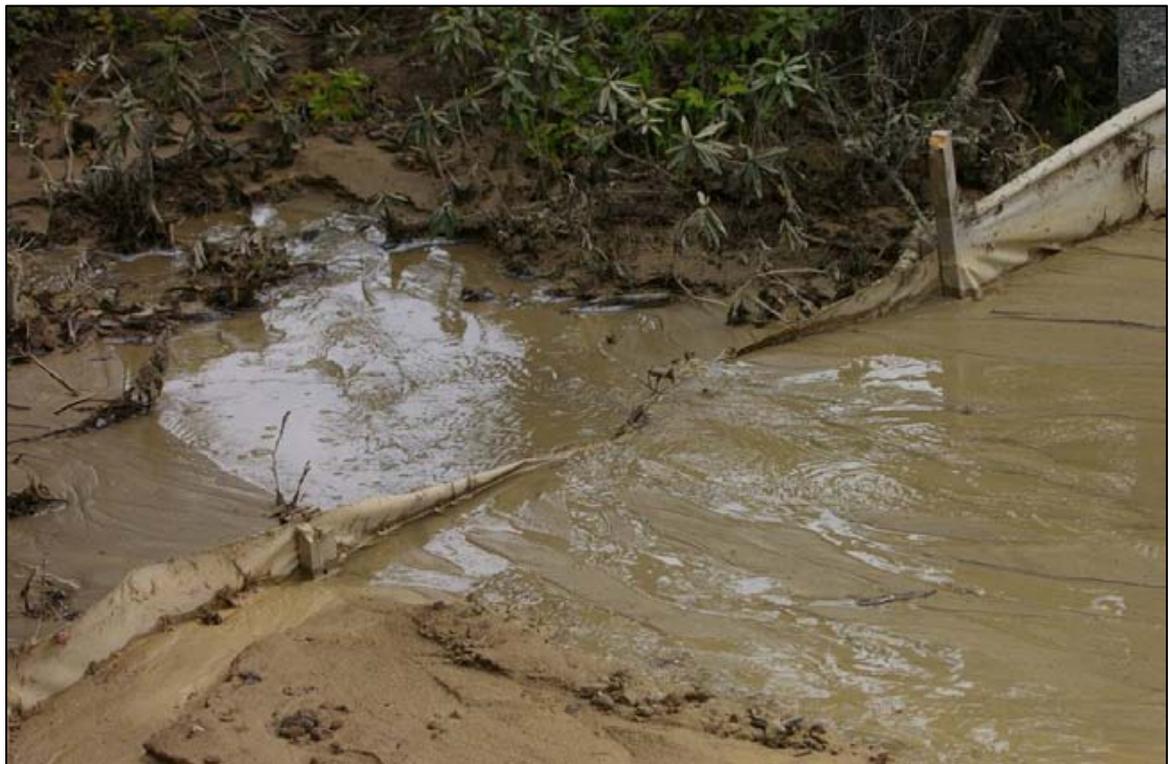
*Верховья левого притока р. Имчин, 129,5 км трассы трубопроводов*

Илоулавливающие заграждения не справляются с мощным грязевым потоком.
