# ФОТООТЧЕТ

## ОБ ОБЩЕСТВЕННОЙ ПРОВЕРКЕ УЧАСТКОВ ТРАССЫ БЕРЕГОВЫХ ТРУБОПРОВОДОВ ПРОЕКТА САХАЛИН-2

**Обследование было проведено в период 21 июня – 03 июля 2006 г, соответственно, в период нереста тихоокеанских лососей**

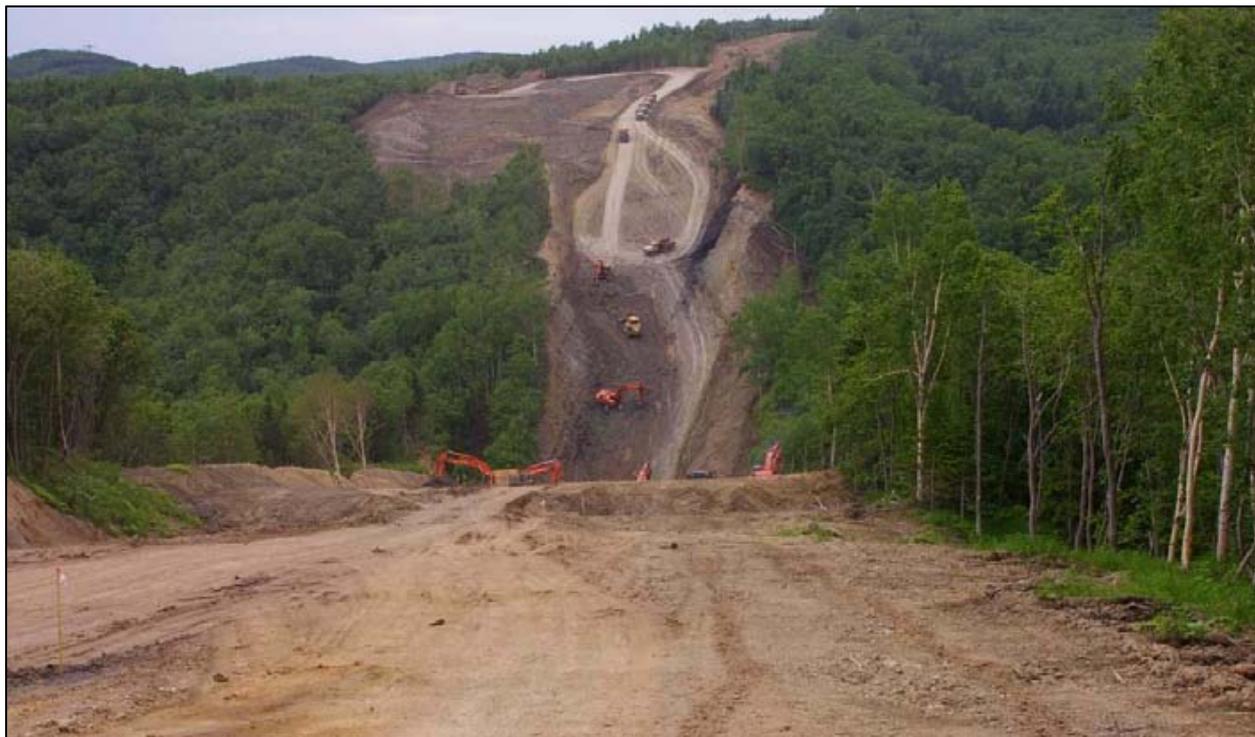
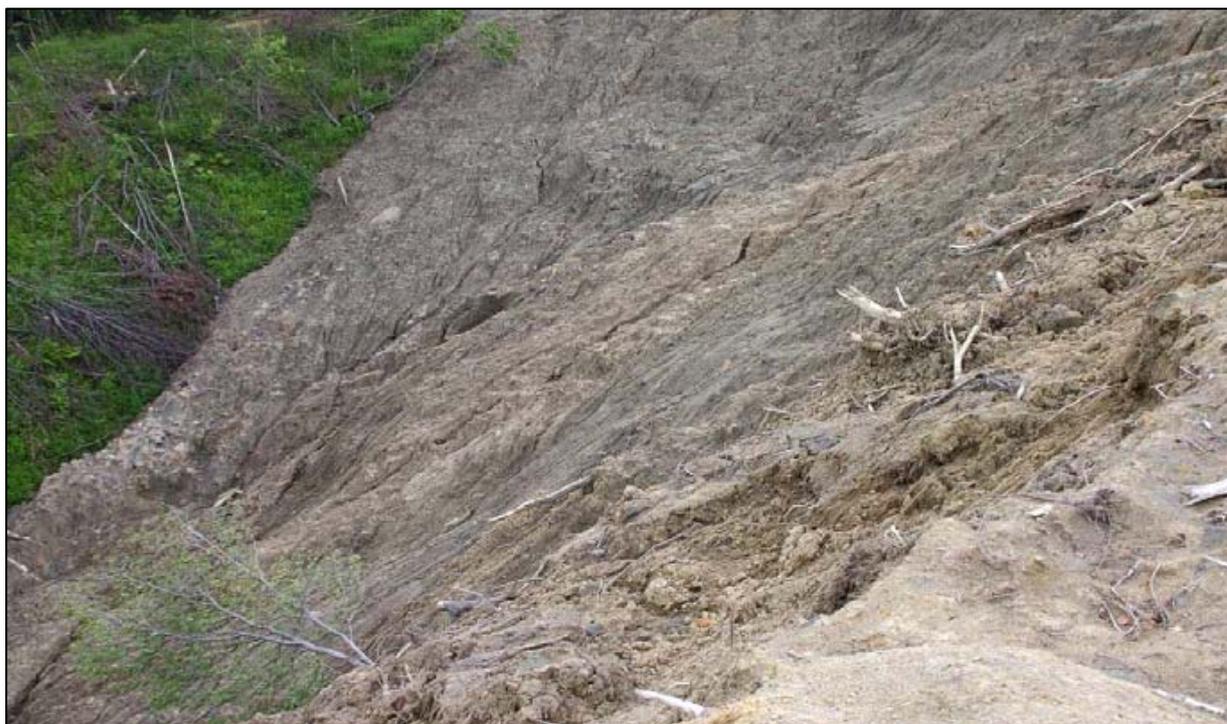
*Долина реки Кринка-2 (правая Кринка), 349 км трассы.*

Площадка размещения вынутого грунта, выходящая далеко за полосу отвода. Отдельный проект по дополнительному размещению этой и других площадок на этом участке не был согласован Росприроднадзором и недавно получил отрицательное заключение Государственной экологической экспертизы. Соответственно, размещение отвала грунта на этой площадке является незаконным. Помимо этого, было зафиксировано ещё 4 подобных участка от р.Кринка-1 до р.Пулька. Грунтом завален участок лесного фонда, сам отвал создает опасность техногенных селей.

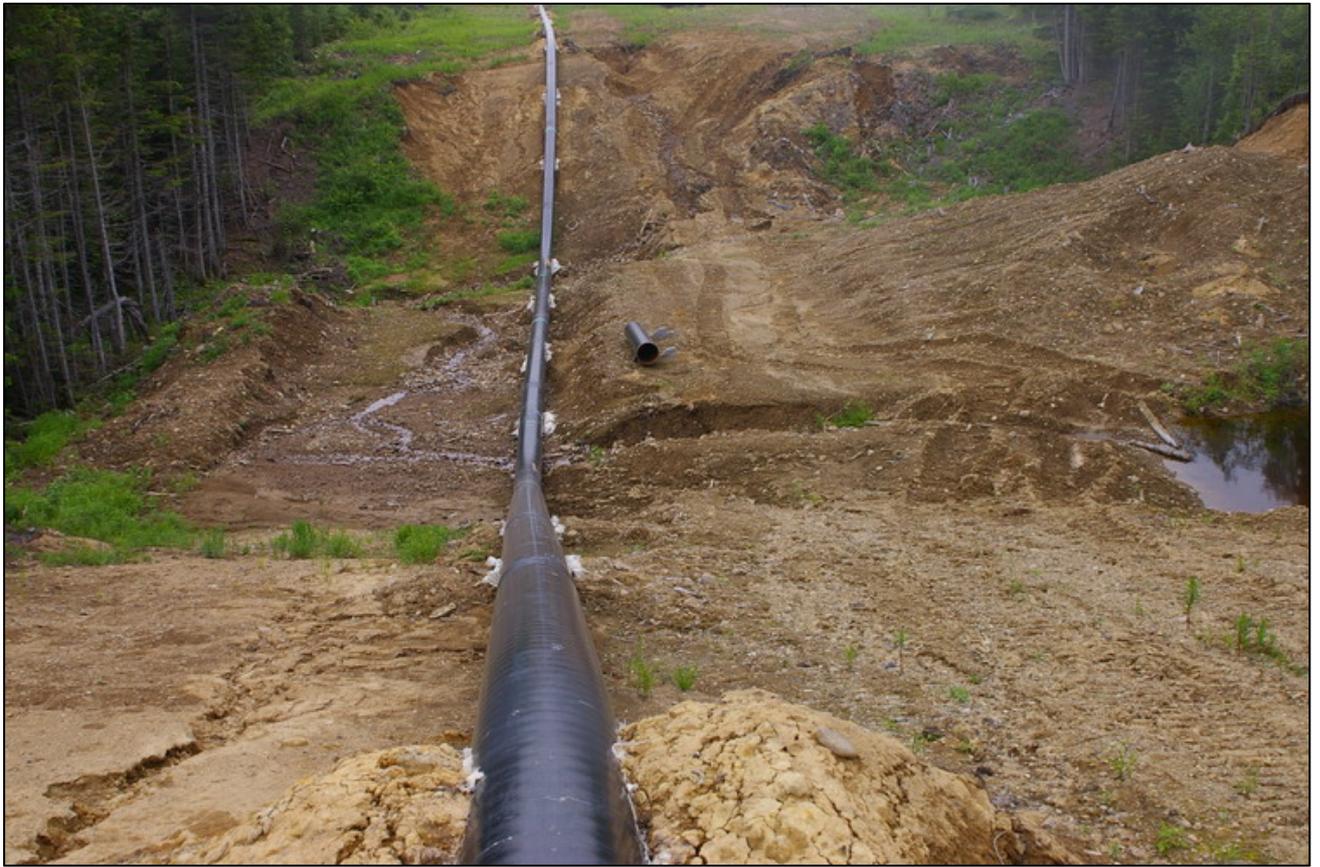
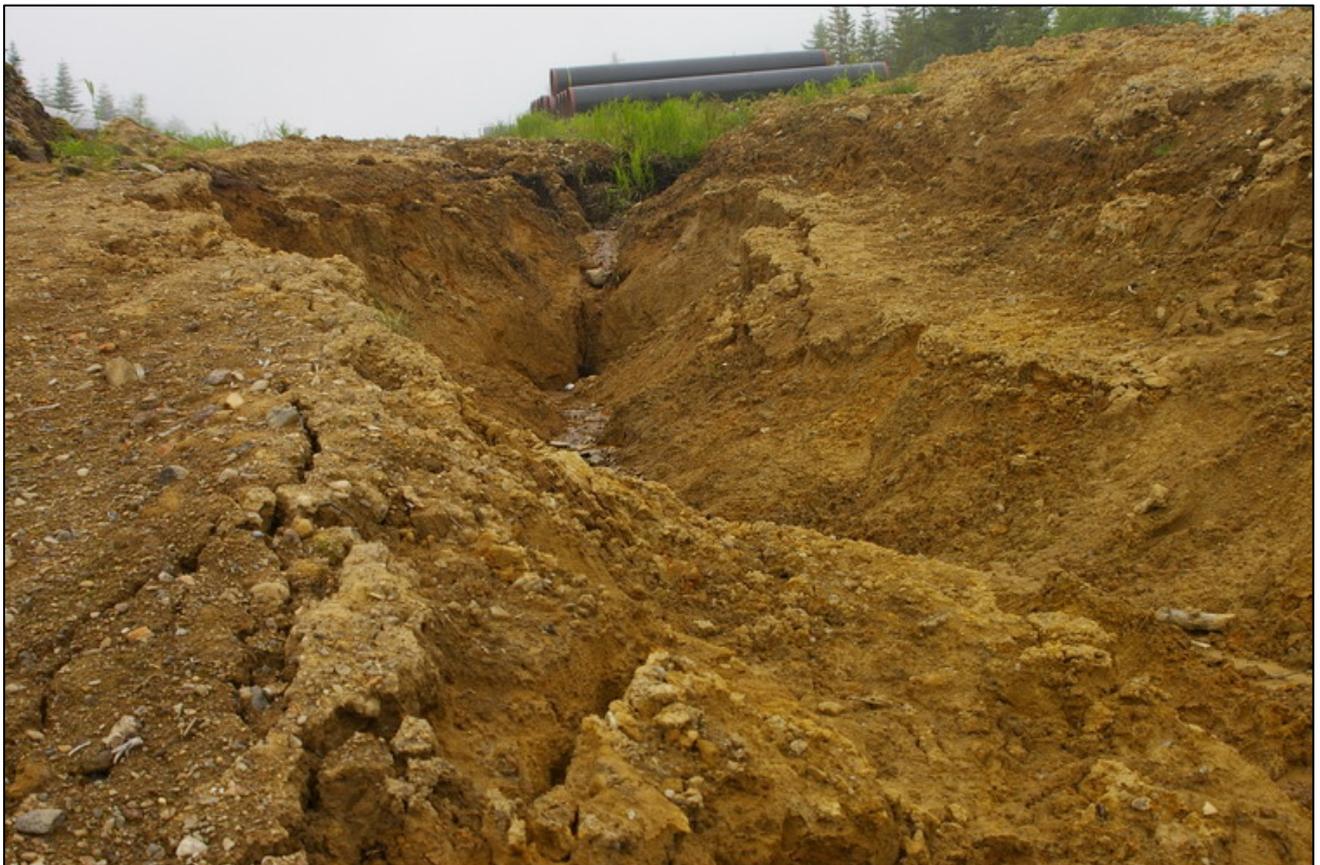
*Первый водоток на юг от пересечения трассой р. Горная, 342 км трассы*

На данном участке трассы идет активное оврагообразование, какие-либо меры предотвращения эрозии отсутствуют.
