Уништени реки

Влијание на малите хидроцентрали
поддржани од Европски финансии
врз недопрената природа на Балканот

Декември 2017

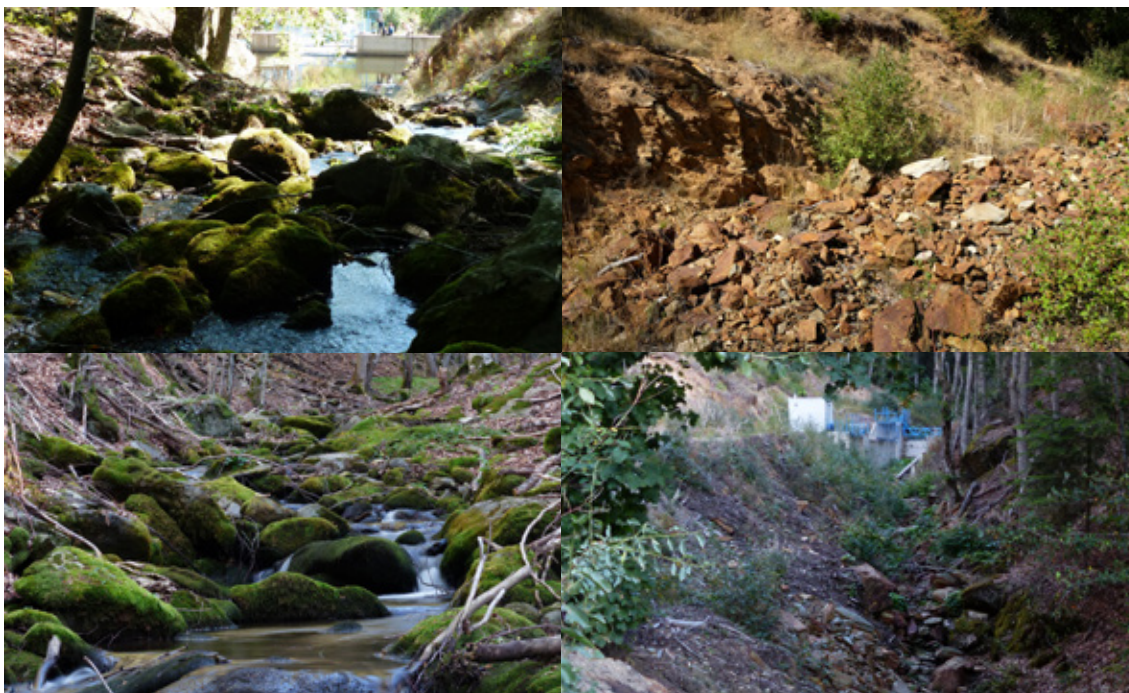
Слика 4: Во правец на стрелките на часовникот, од горе лево: недопрена река над зафатот на Крива Кобила; суво речно корито под зафатот на Крива Кобила; сува река под зафатот на Брајчинска Река; недопрена река над зафатот на Брајчинска Река

Под зафатот се забележуваат натрупани гранки и стебла, веројатно остатоци од изградбата на пристапниот пат, кои се исфрлени во речното корито. Ова повторно значи дека, дури и да претпоставиме дека во речното корито бил запазен биолошкиот минимум на реката, овие материјали би ја блокирале природната миграција на рибите и на другите водни организми. Исто така има и бетонски дел кој ја блокира Крива Кобила веднаш над местото каде порано се слевала во Брајчинска Река.

Фактот дека живеалиштата кои се наоѓаат под самите зафати се сериозно оштетени станува уште посериозен ако го споредиме со деловите на реките кои се наоѓаат над двата зафати. Според нашето еколошко истражување,²⁶ во водните текови живеат макроинвертебрати кои се типични за чисти, брзи и водотеци богати со кислород. Исто така, на реката Крива Кобила, во делот над зафатот, забележано е присуството на херосово вилинско коњче (*Cordulegaster heros*), инаку вид од интерес за Заедницата. Ова вилинско коњче е наведено во Анексот II од Директивата за Живеалишта и е карактеризирано како „речиси загрозен“ вид во Црвената листа на IUCN. Во базените над зафатот на Крива Кобила беше забележана пастрмка, најверојатно ендемскиот вид на преспанска пастрмка.

- Неопходно е враќање на нормалниот природен тек во реката, сè додека не се случи опоравување на екосистемите. Исто така е неопходно уште еднаш да се разгледа моментално утврдениот биолошки минимум од 10% од просечниот годишен проток, особено имајќи ја предвид високата еколошка чувствителност на ова подрачје.
- Неопходно е отстранување на сите неприродни бариери од речното корито (ископан материјал, стебла од дрва, бетонски блокови)
- Потребно е повторно да се направи рибната патека и да се овозможи миграција на водните организми по горните и долните текови.
- Да се направи внимателна реставрација и рехабилитација на шумите оштетени поради пристапните патишта.

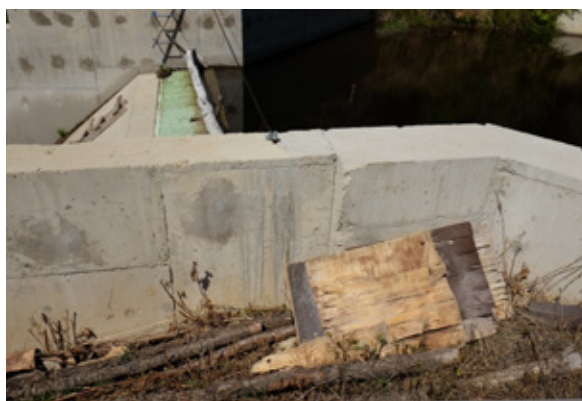
За време на посетата на Bankwatch во месец септември 2017 година, машинската зграда не беше во функција така што имаше природен проток на водата – 80-100 l/s кај зафатот на Брајчинска Река и 18 l/s кај реката Станишар — ова е малку повеќе од потребниот биолошки минимум предвиден со водните дозволи: 80 l/s и 13 l/s. Двата зафати создаваат депозити од песок во нивните базени.

Слика 5: Предмет кој потенцијално се користи за блокирање на премиот за рибите на реката Станишар

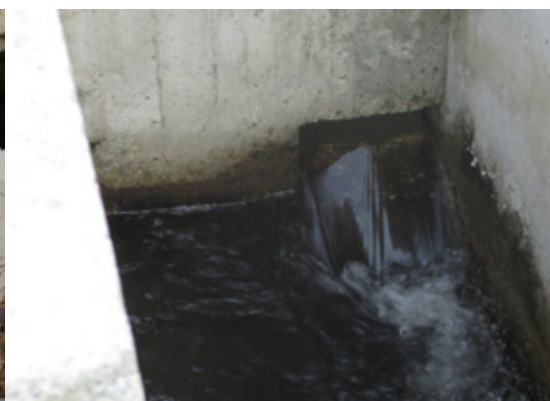
Слика 6: Излез од премиот за рибите на зафатот на Брајчинска Река накај горниот тек

Зафатот на реката Станишар³⁷ во најголем дел одговара на предвидените стандарди³⁸ од аспект на големината и дизајнот на рибните патеки. Она што загрижува е дека по должината на рибната патека забележавме предмет/ уред кој најверојатно се користи за негово блокирање (слично како и кај „Липково“ – види подолу). Сепак, не забележавме директна употреба на оваа незаконска пракса. Зафатот на реката Станишар е еден од подобро изведените зафати кои ги забележавме во текот на посетите на терен во месец септември 2017 година, со исклучок на фактот дека не содржи подводни отвори во рибната патека поради што други водни организми (освен рибите) не можат да ја преминат бариерата. Истовремено, рибната патека на главната Брајчинска Река³⁹ не е изградена согласно најдобрите практики. Речниот биокоридор е делумно блокиран – излезот кон горниот тек не им дозволува миграција на рибите кои прескокнуваат. Исто така, турбуленцијата во базените беше голема, поради што на рибите кои мигрираат кон горниот тек им е тешко да го најдат патот низ овој премин.

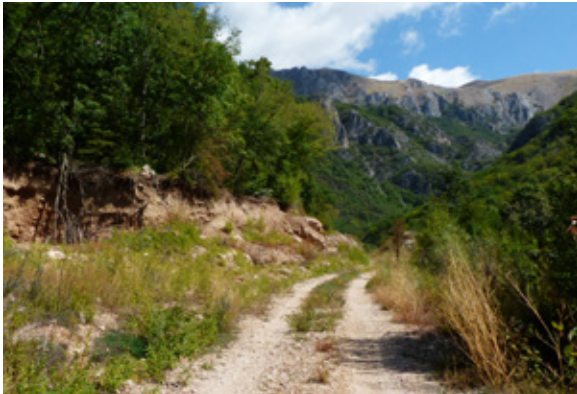
Слика 7: Патот до местото на зафатот

Поставеноста на централата „Тресонечка Река“ е едноставна: има еден зафат кој ја носи водата низ цевка долга 1.3 km до машинската зграда.⁴³ Новизградениот пат⁴⁴ го вознемирува подрачјето дефинирано како клучно подрачје за размножување на балканскиот рис. Овој пат уништи неколку хектари дабова шуми и овозможи пристап длабоко во добро зачуваната котлина на Националниот парк „Маврово“. Веднаш до патот има големо количество ископан материјал како и ерозија.

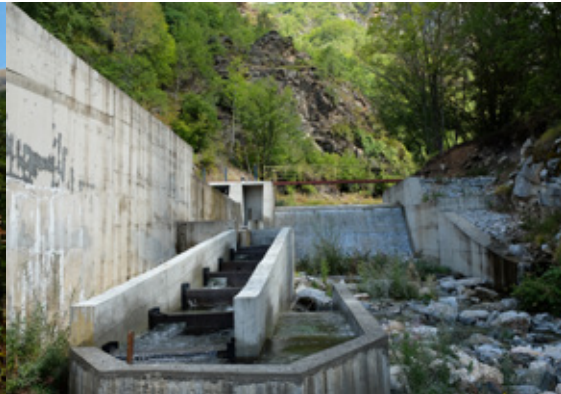
Слика 8: Местото на зафат со новиот премин за рибите

Главна бариера е самиот зафат: во рибната патека не беа забележани подводни отвори – дури и да ги има, истите веројатно се блокирани од чакал.⁴⁹ Излезната точка кон горниот тек е на пониско ниво во споредба со нивото на базенот.

Од друга страна, рибната патека е направен како што треба, со напомена дека тоа се случило по интервенција од страна на ЕБОР.⁵⁰ Се препорачува детален мониторинг на истата, вклучувајќи и видео камера која ќе биде потопена на излезот кон горниот тек, за да се потврди функционалноста на овој премин. Во делот помеѓу зафатот и машинската зграда не беа евидентирани риби. Пастрмка беше забележана на 1 km под селото Тресонче (во областа Бошков Мост) и во зголемено присуство по долниот тек од мостот Росоки, каде беа забележани поголеми рибни примероци.

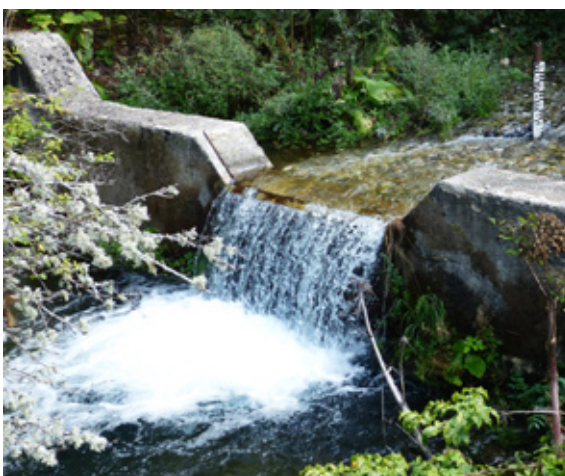
Најверојатна причина за ова е отсуството на вода во подолги временски периоди. Биолошкиот минимум кој е определен со водната дозвола изнесува 0.10 m³/sec.⁴⁸ Но, црните линии на камењата

Слика 9: Брана над машинската зграда, септември 2017 г.

укажуваат на тоа дека нивото на водата во претходниот период било околу 10 до 15 cm помало во споредба со она утврдено со мониторингот на лице место и на тоа дека флукуациите на нивото на водата се честа појава, или дека речното корито е суво во определен дел од годината. Оваа претпоставка е потврдена со масовното присуство на алги на камењата како и присуството на еуривалентни видови како што се водните полжави од фамилијата Lymnaeidae во делот кој се наоѓа над машинската зграда.

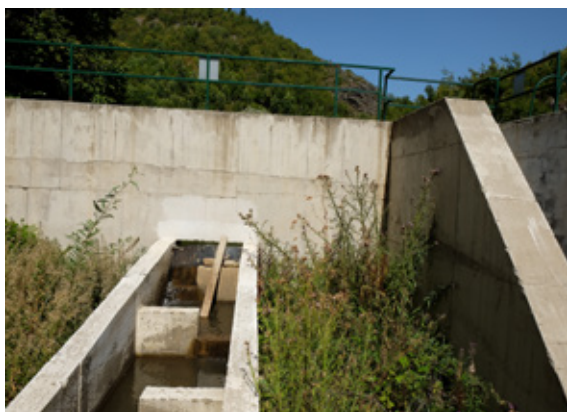
Слика 12: Блокрана рибна патека

Фрагментацијата на недопрениот екосистем започнува пред зафатот — во базенот кој е создаден од самиот зафат поради забавувањето на реката се видливи меурчиња од гас на површината. Самиот зафат претставува дополнителна препрека: излезот кон горниот тек од рибната патека е блокиран со предмет специјално направен за таа намена. Низ рибната патека воопшто не поминува вода.⁵⁹

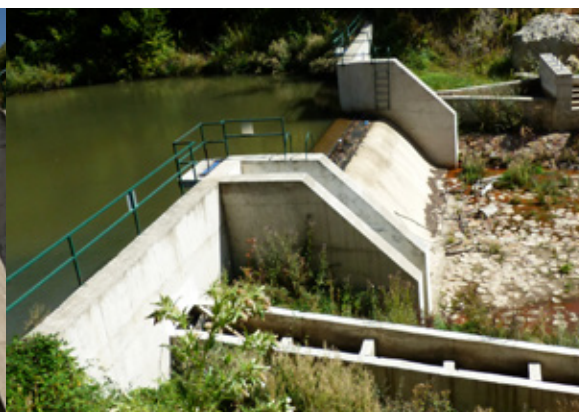
Слика 13: Приказ на зафатот и на базенот

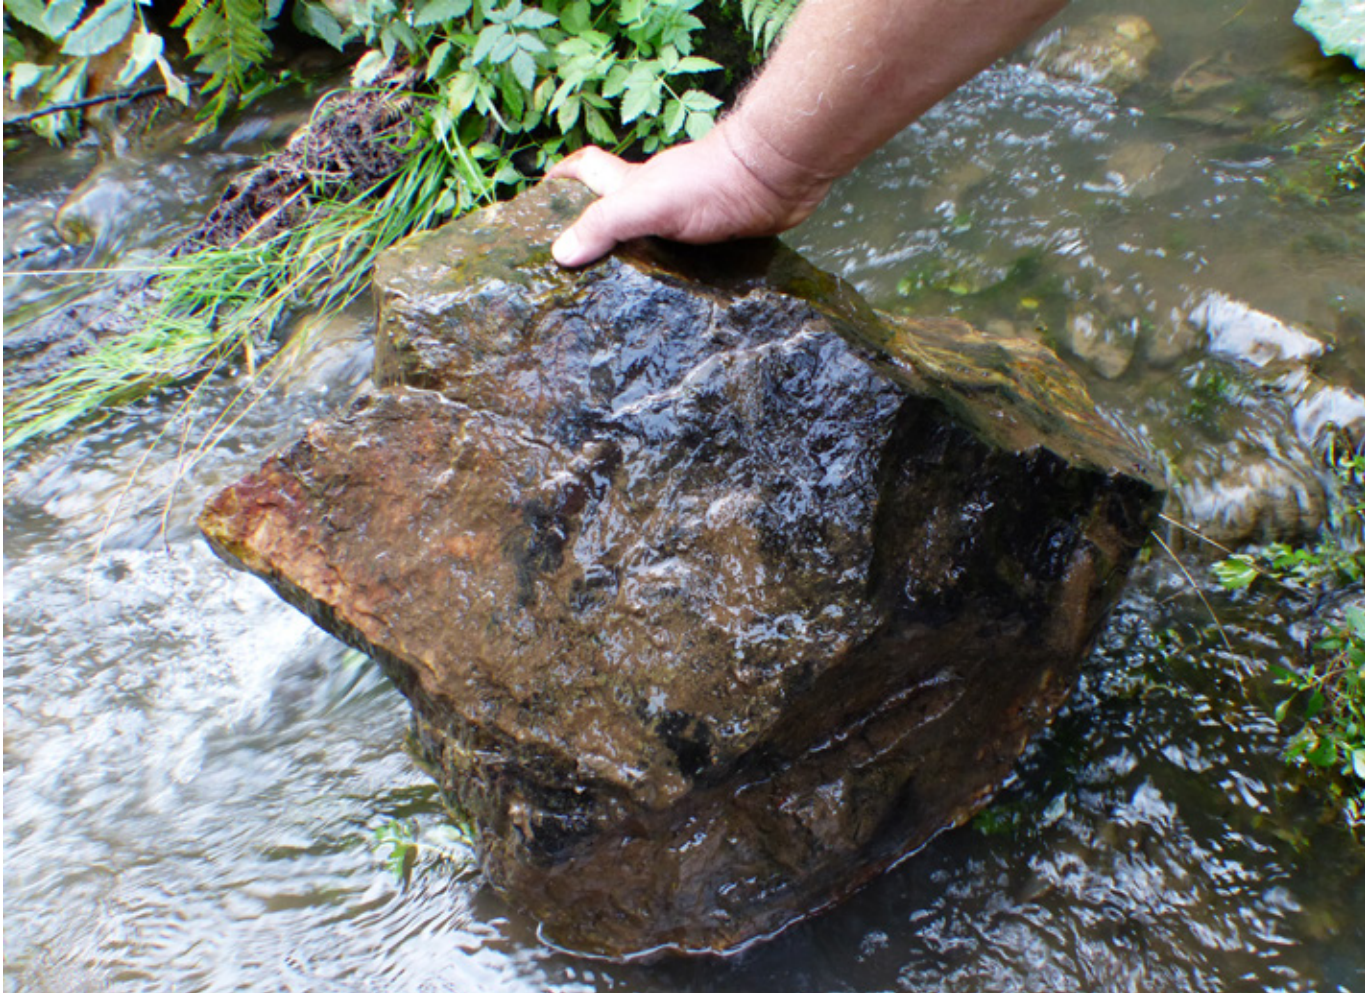
Слика 14: Камења кои се наоѓаат веднаш под зафатот

Постои значително присуство на заедници од алги, а камењата се црни поради слабиот квалитет на водата или поради отсуството на вода. Нашата биолошка проценка покажа дека густината на

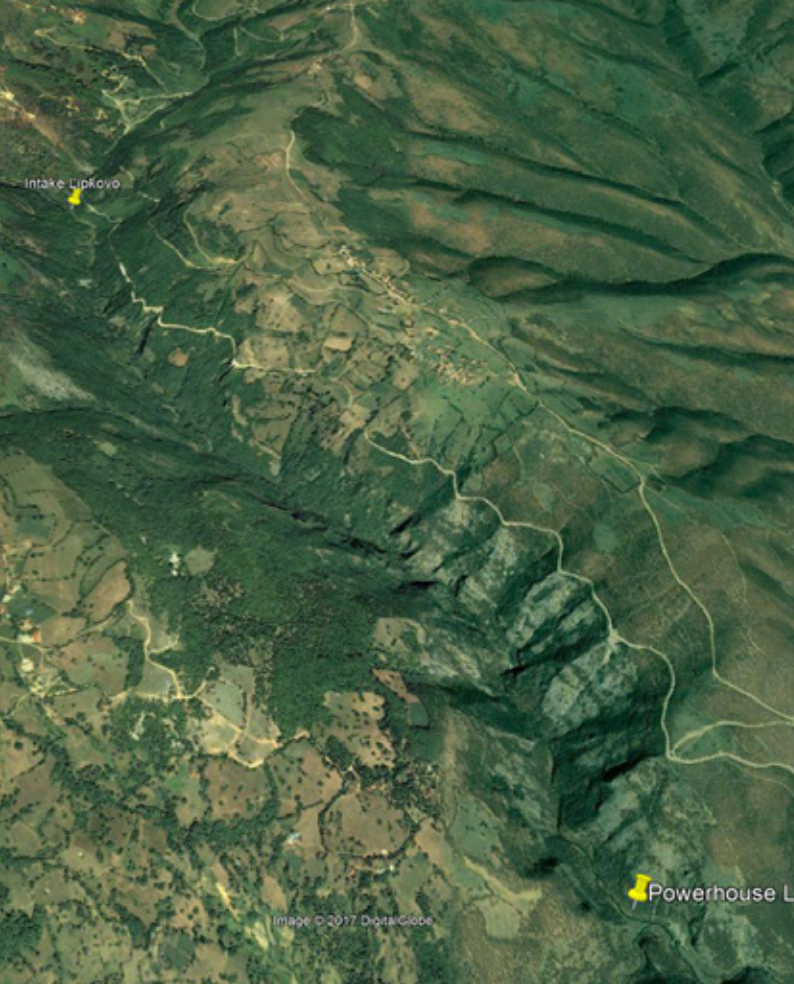
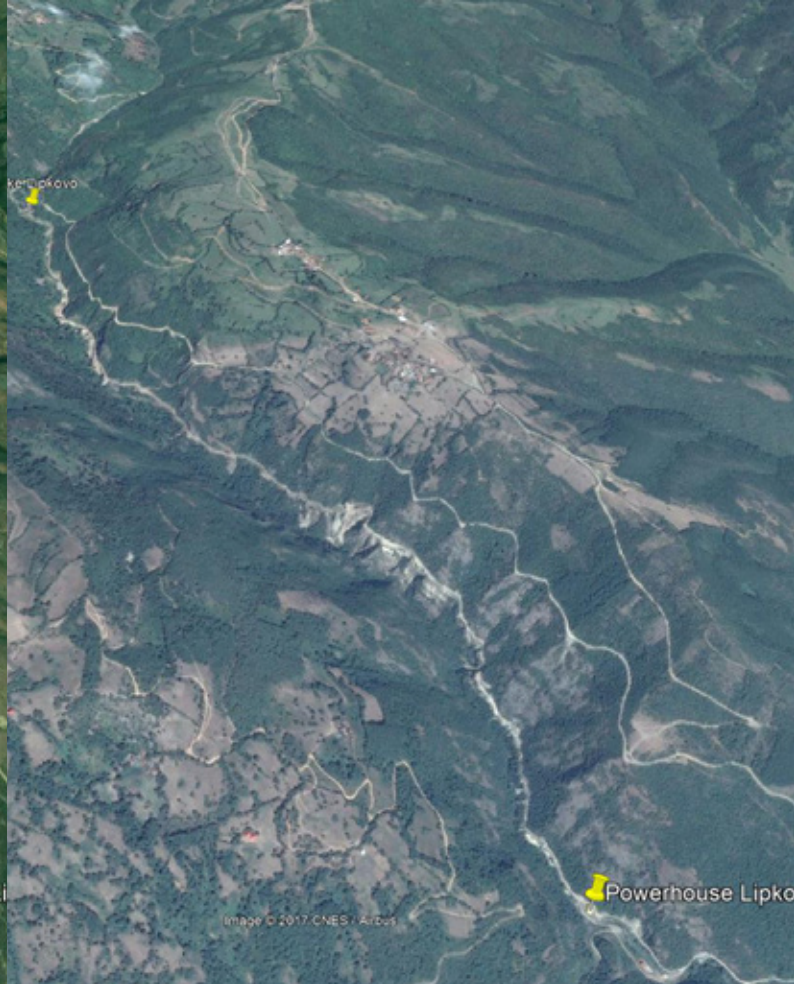
Слика 15: Камена Река, 2002 година, Google Earth

Слика 16: Камена Река, 2017 година, Google Earth

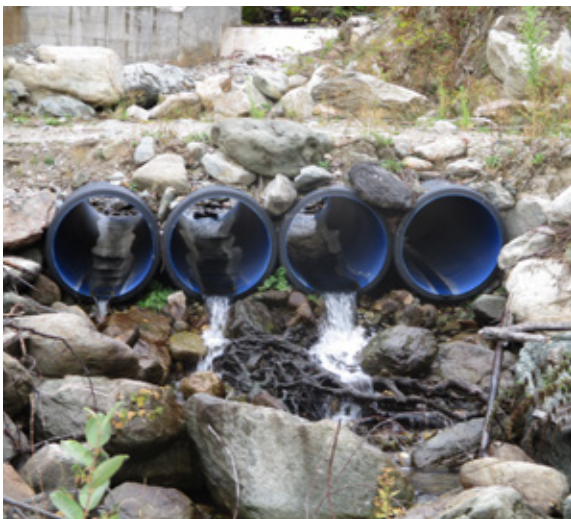
Слика 18: Подземен канал

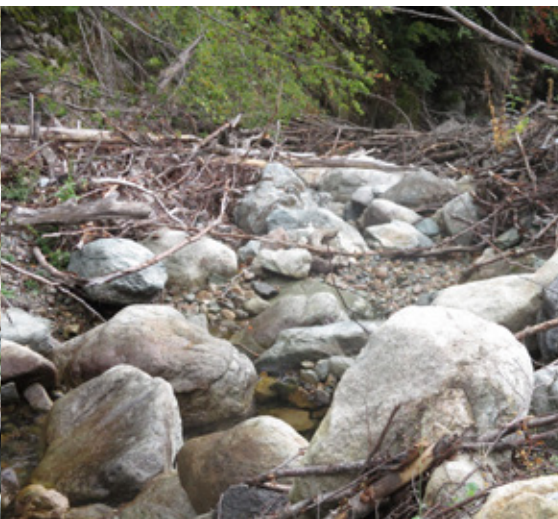
Слика 19: Речно корито полно со гранки и ископан материјал
